**ТОО «СТРОЙТЕХЭКСПЕРТ ПВ»**

## **ЗАКЛЮЧЕНИЕ № 2022.10.01**

**по техническому обследованию водосбросника расположенного  
по адресу: Акмолинская обл., Буландынский район, село  
Иванковка**

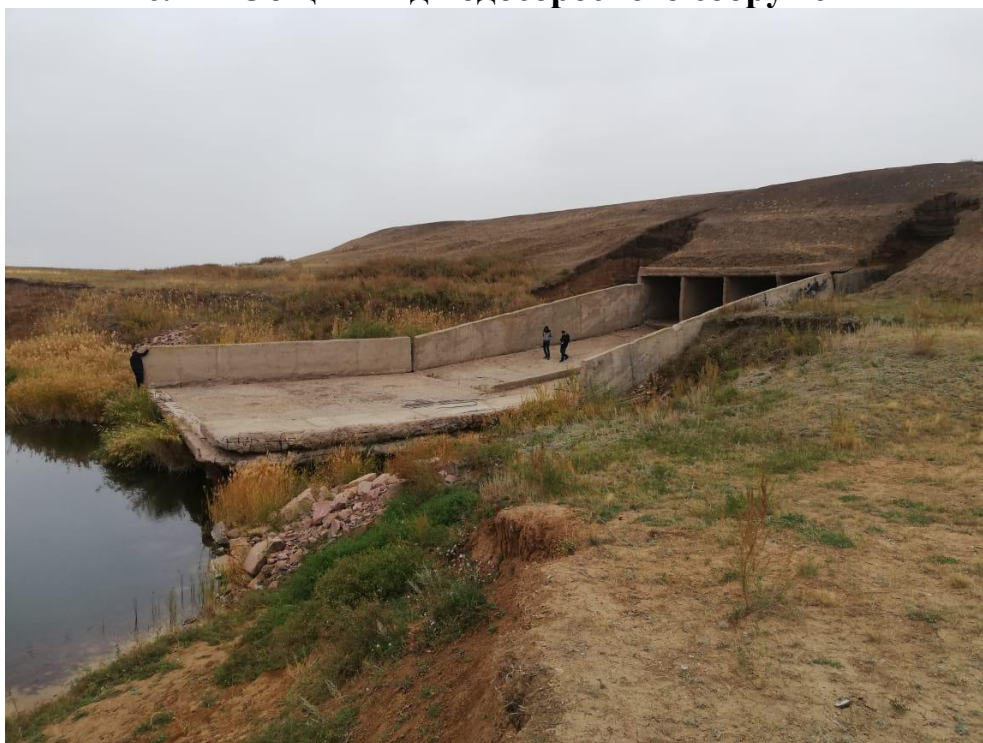
**Рис. 2 – ковшовый водосброс**

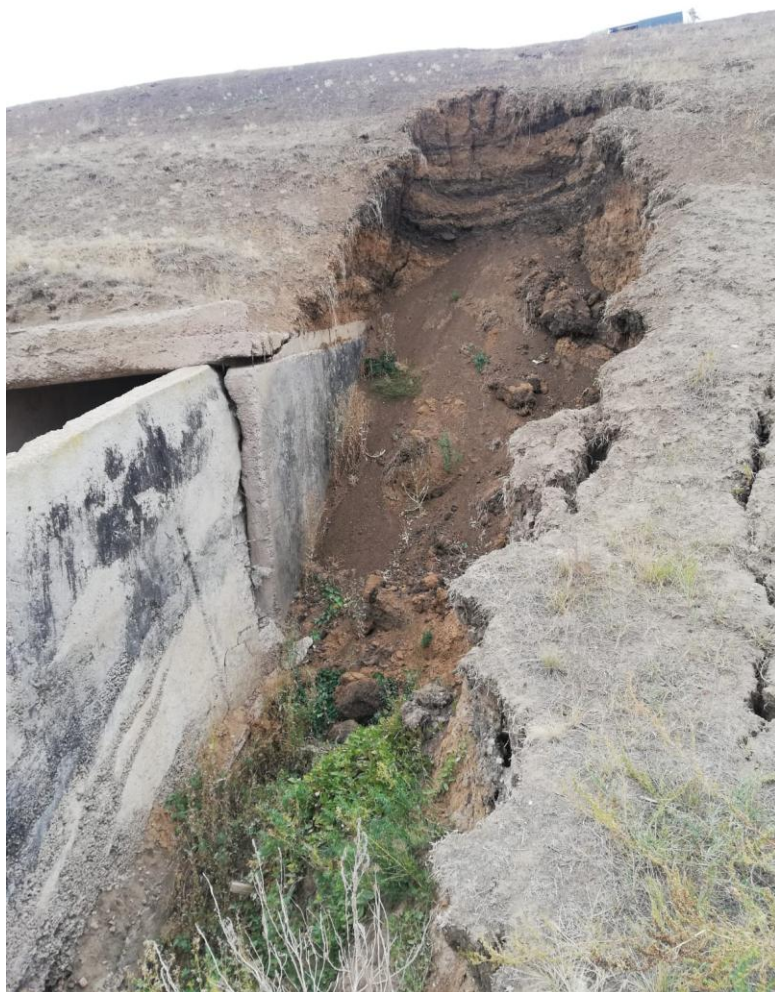
**Рис. 3 – Левый провал**

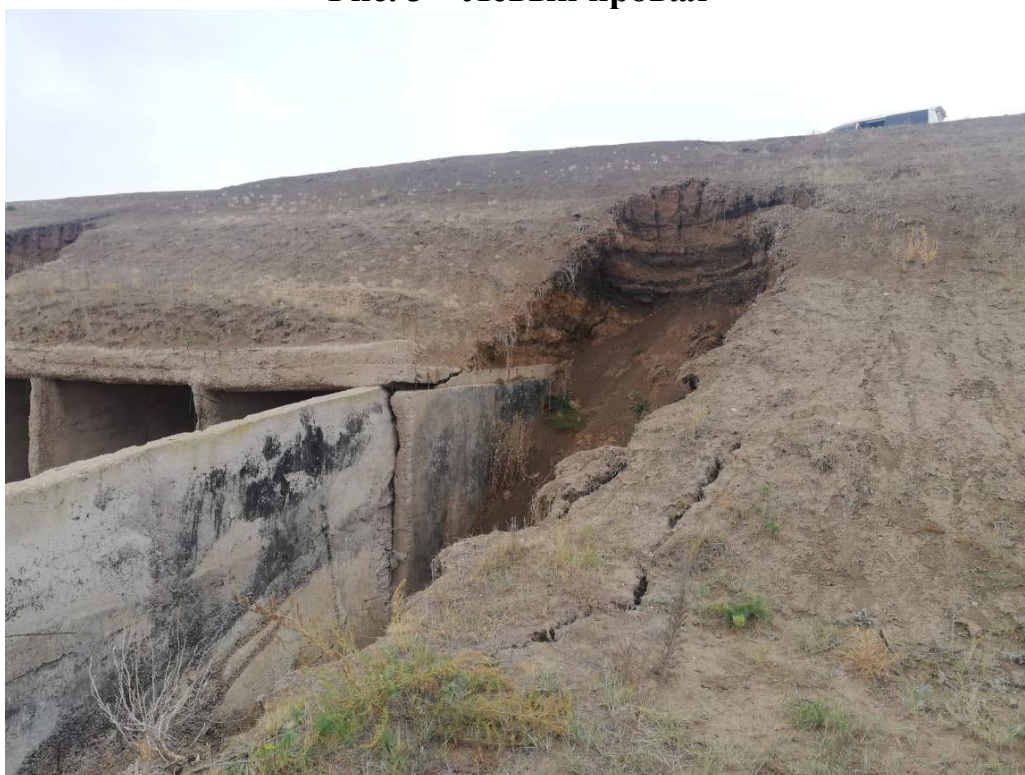
**Рис. 4 – Левый провал**

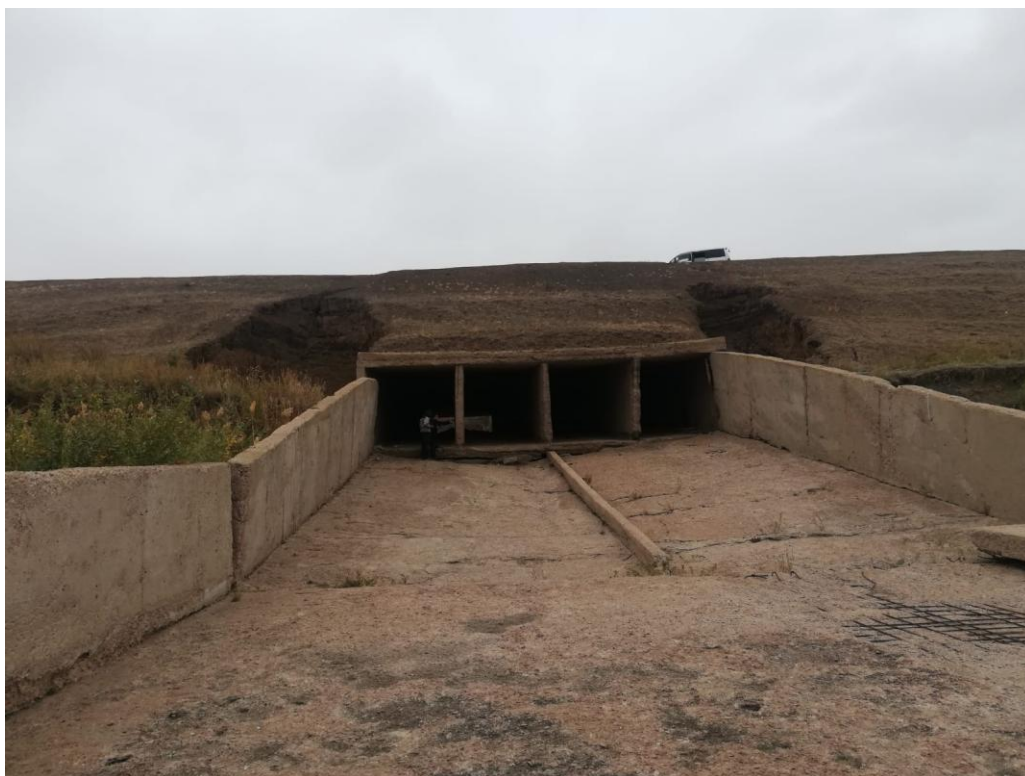
**Рис. 5 – Нижний бьеф. деформации основания разрушение защитного слоя бетона днища**

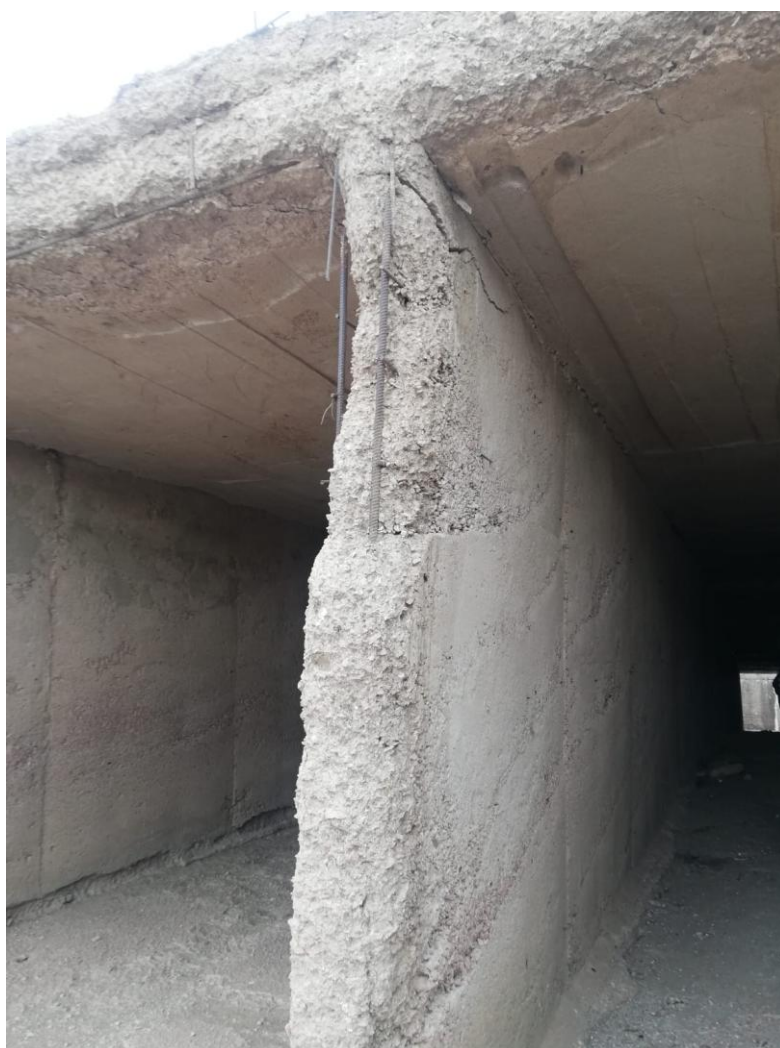
**Рис. 6 – Разрушение бетона стены с оголением арматуры**

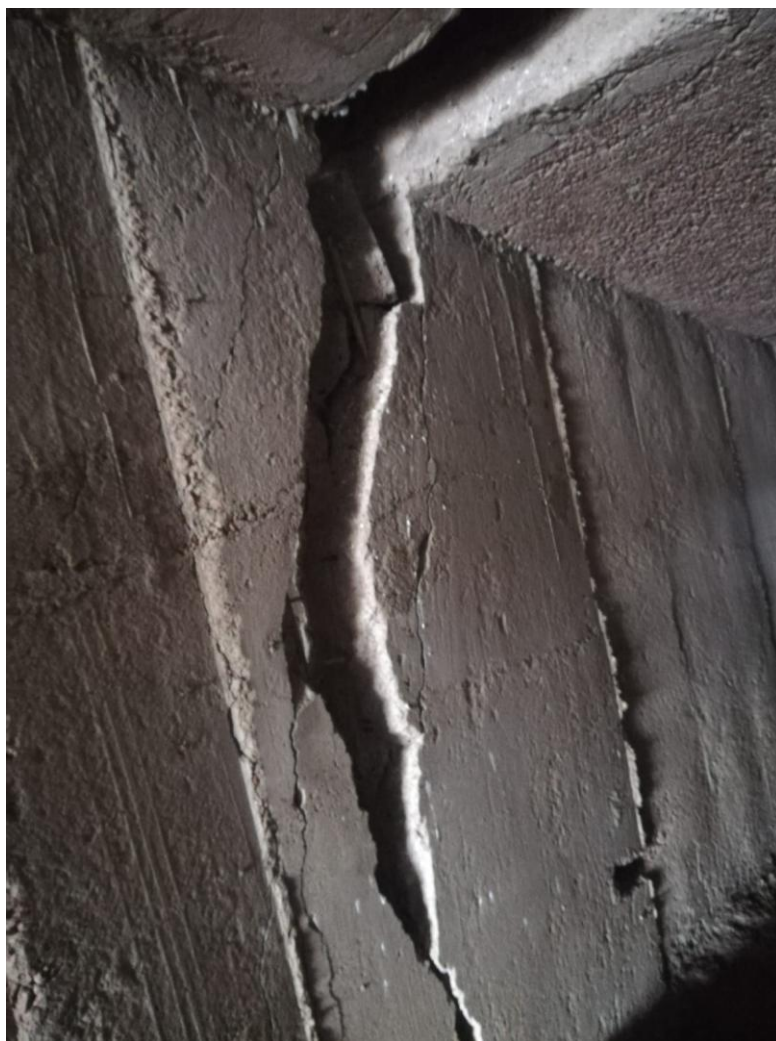
**Рис. 7 – Разлом в стене**

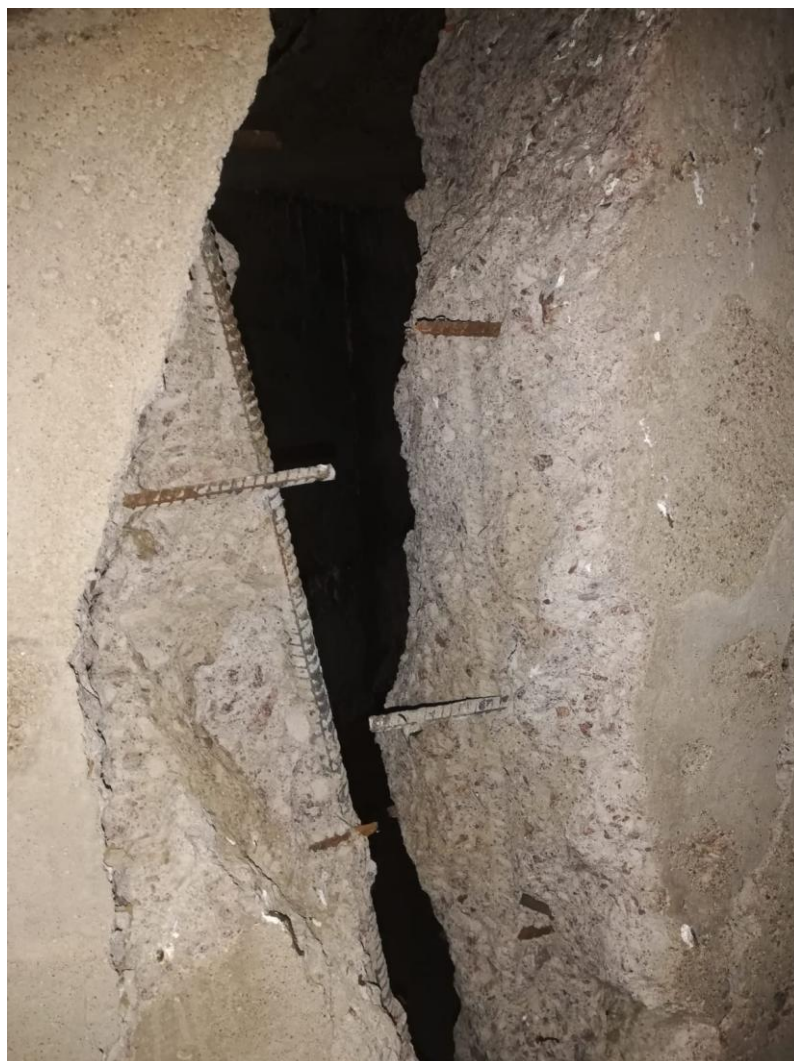
**Рис. 8 – Разлом в стене с разрывом арматуры**

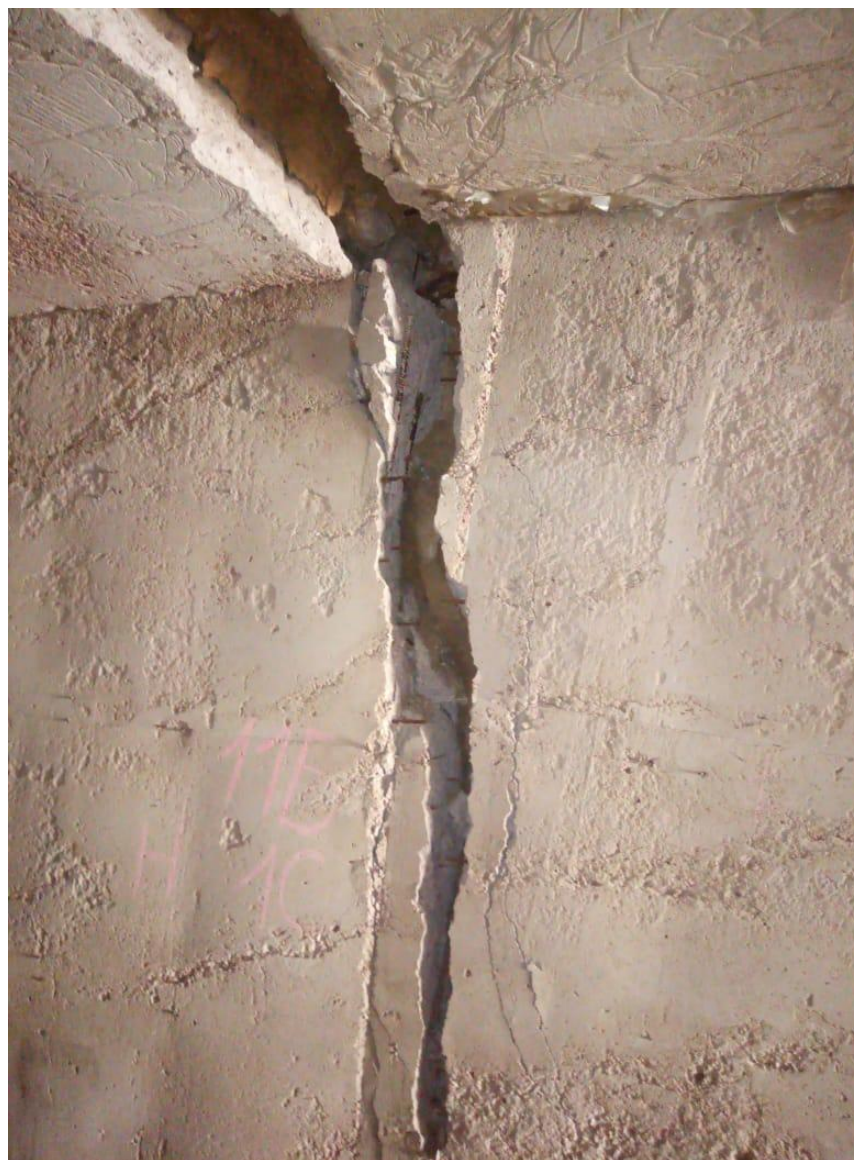
**Рис. 9 – Разлом в стене с разрывом арматуры**

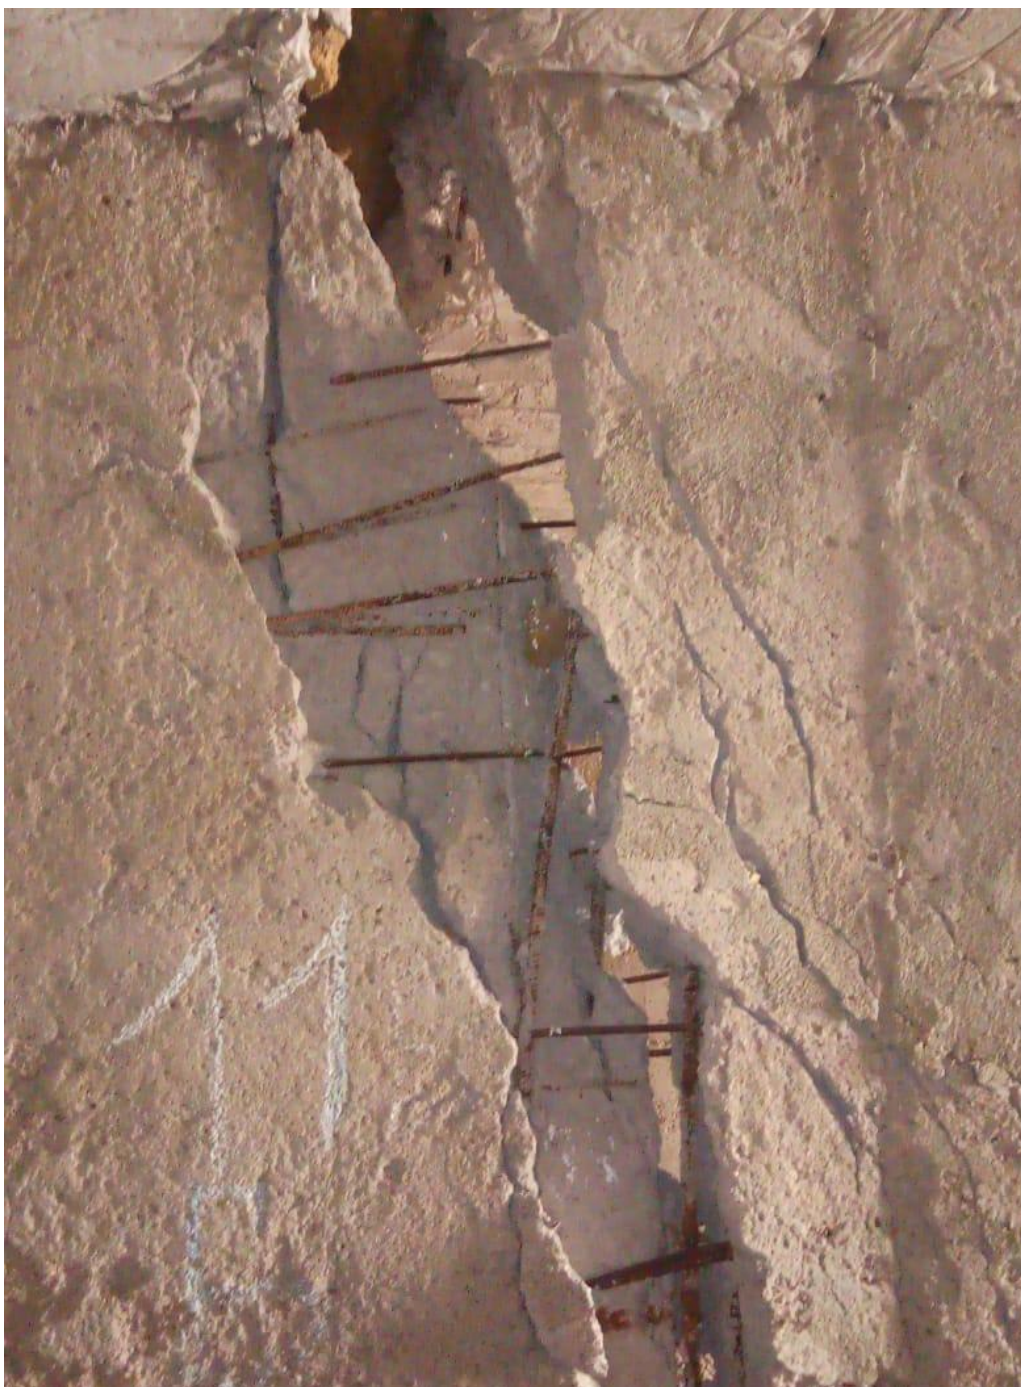
**Рис. 10 – Разлом в стене с разрывом арматуры**

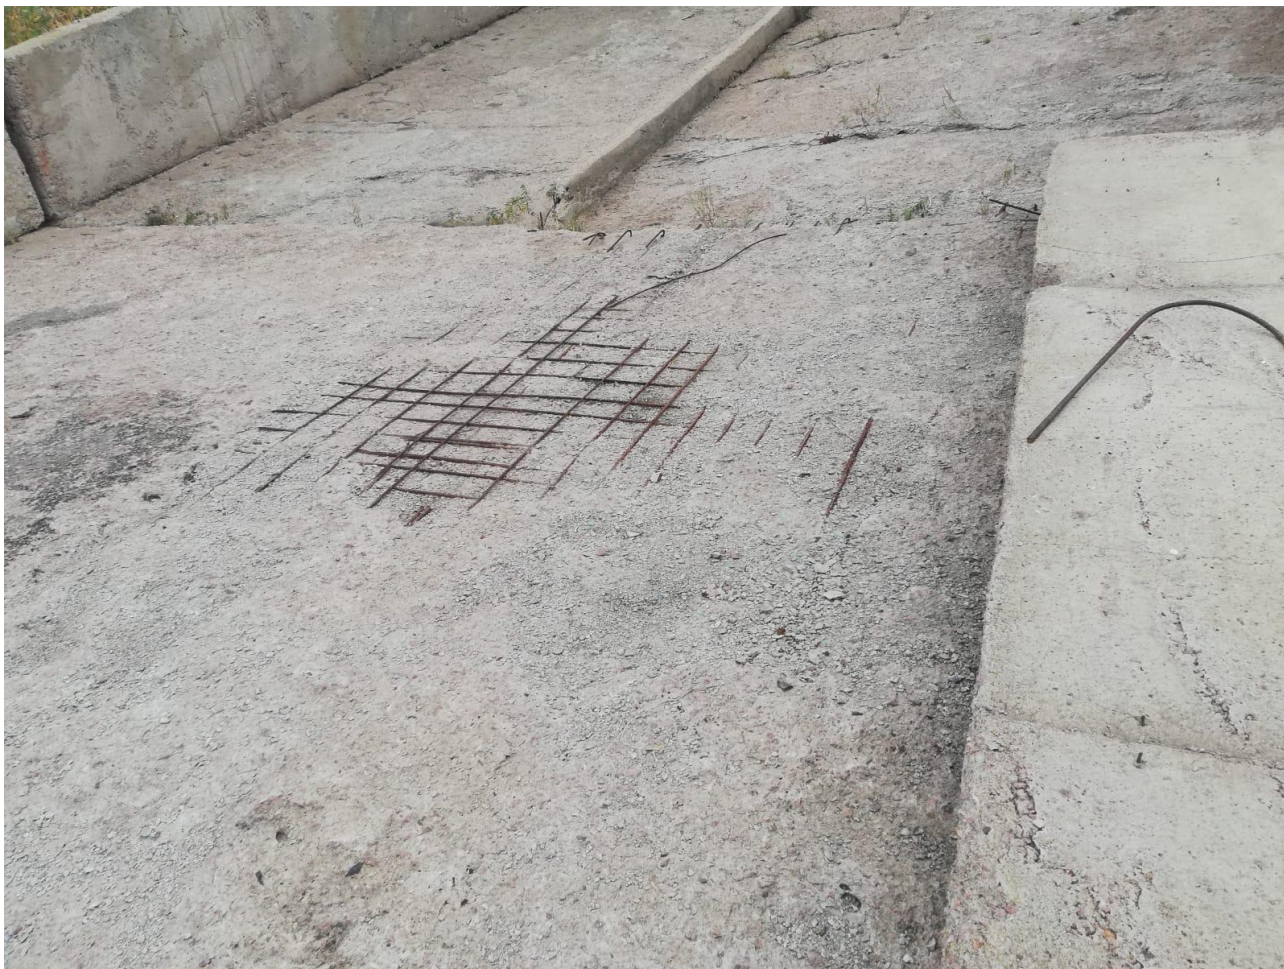
**Рис. 11 – Разрушение защитного слоя бетона днища**

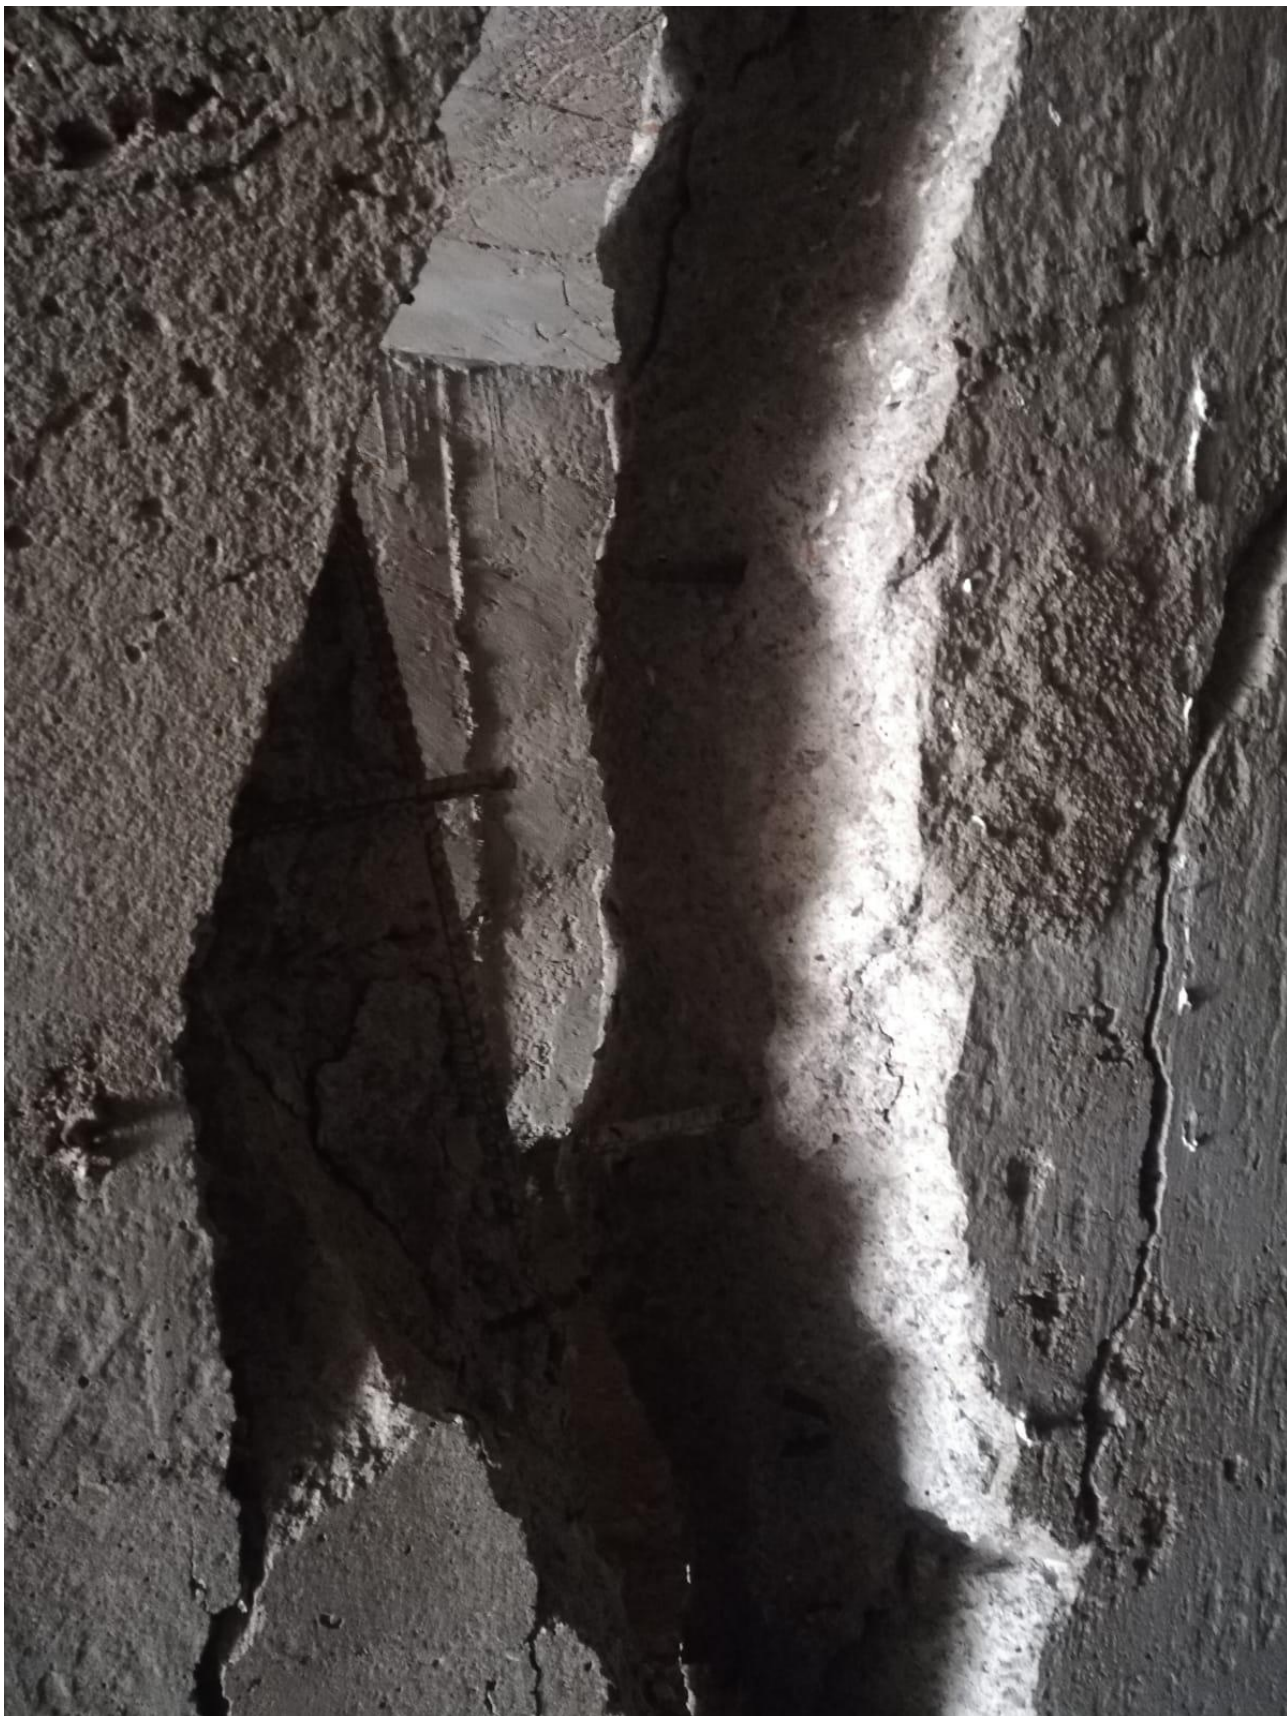
**Рис. 12 – Разлом в стене с разрывом арматуры**

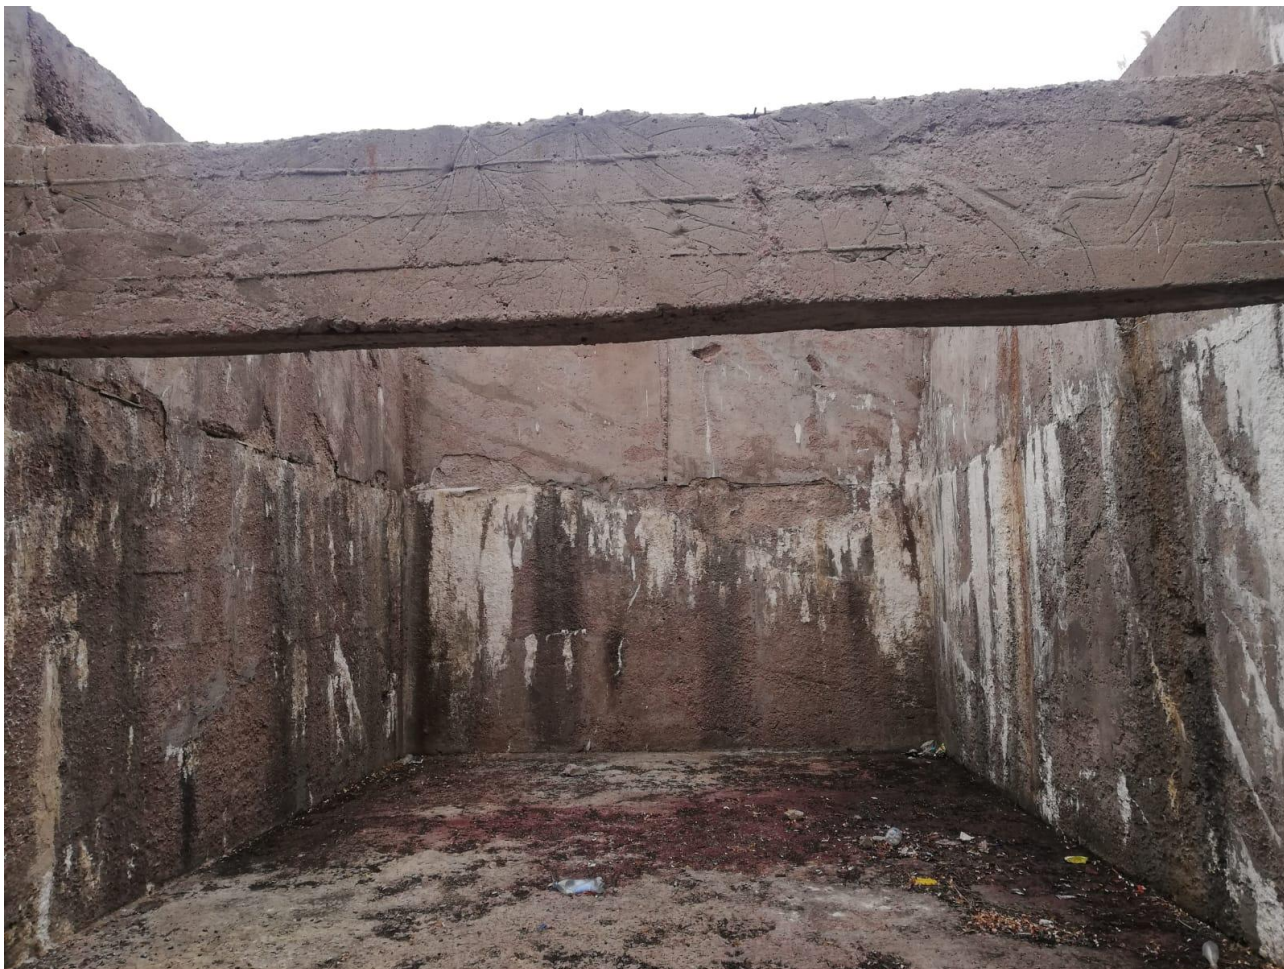
**Рис. 13 – Выщелачивание защитного слоя бетона сооружения**

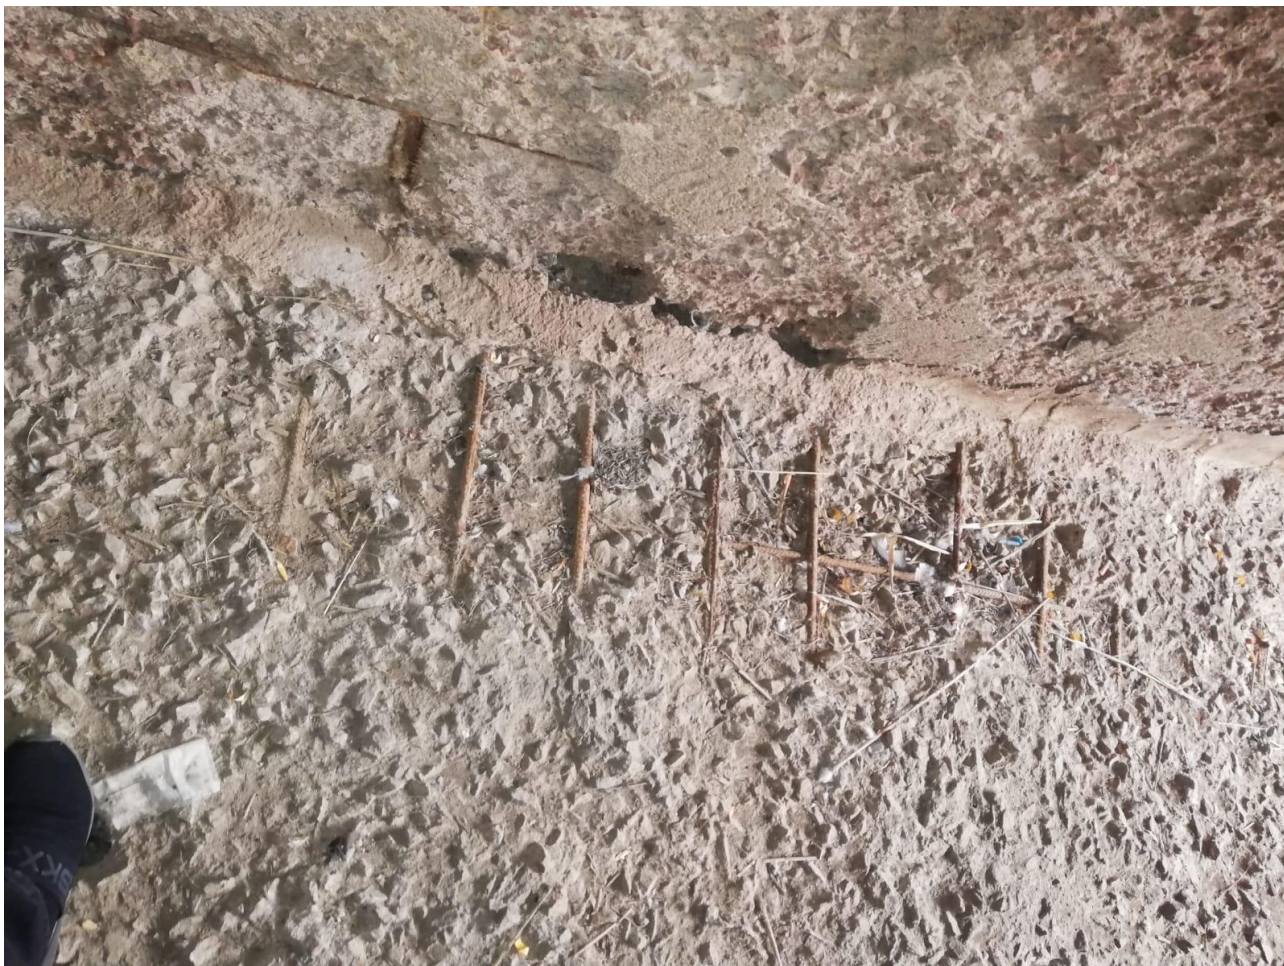
**Рис.14 – Выщелачивание защитного слоя бетона сооружения с разрушением защитного слоя бетона**

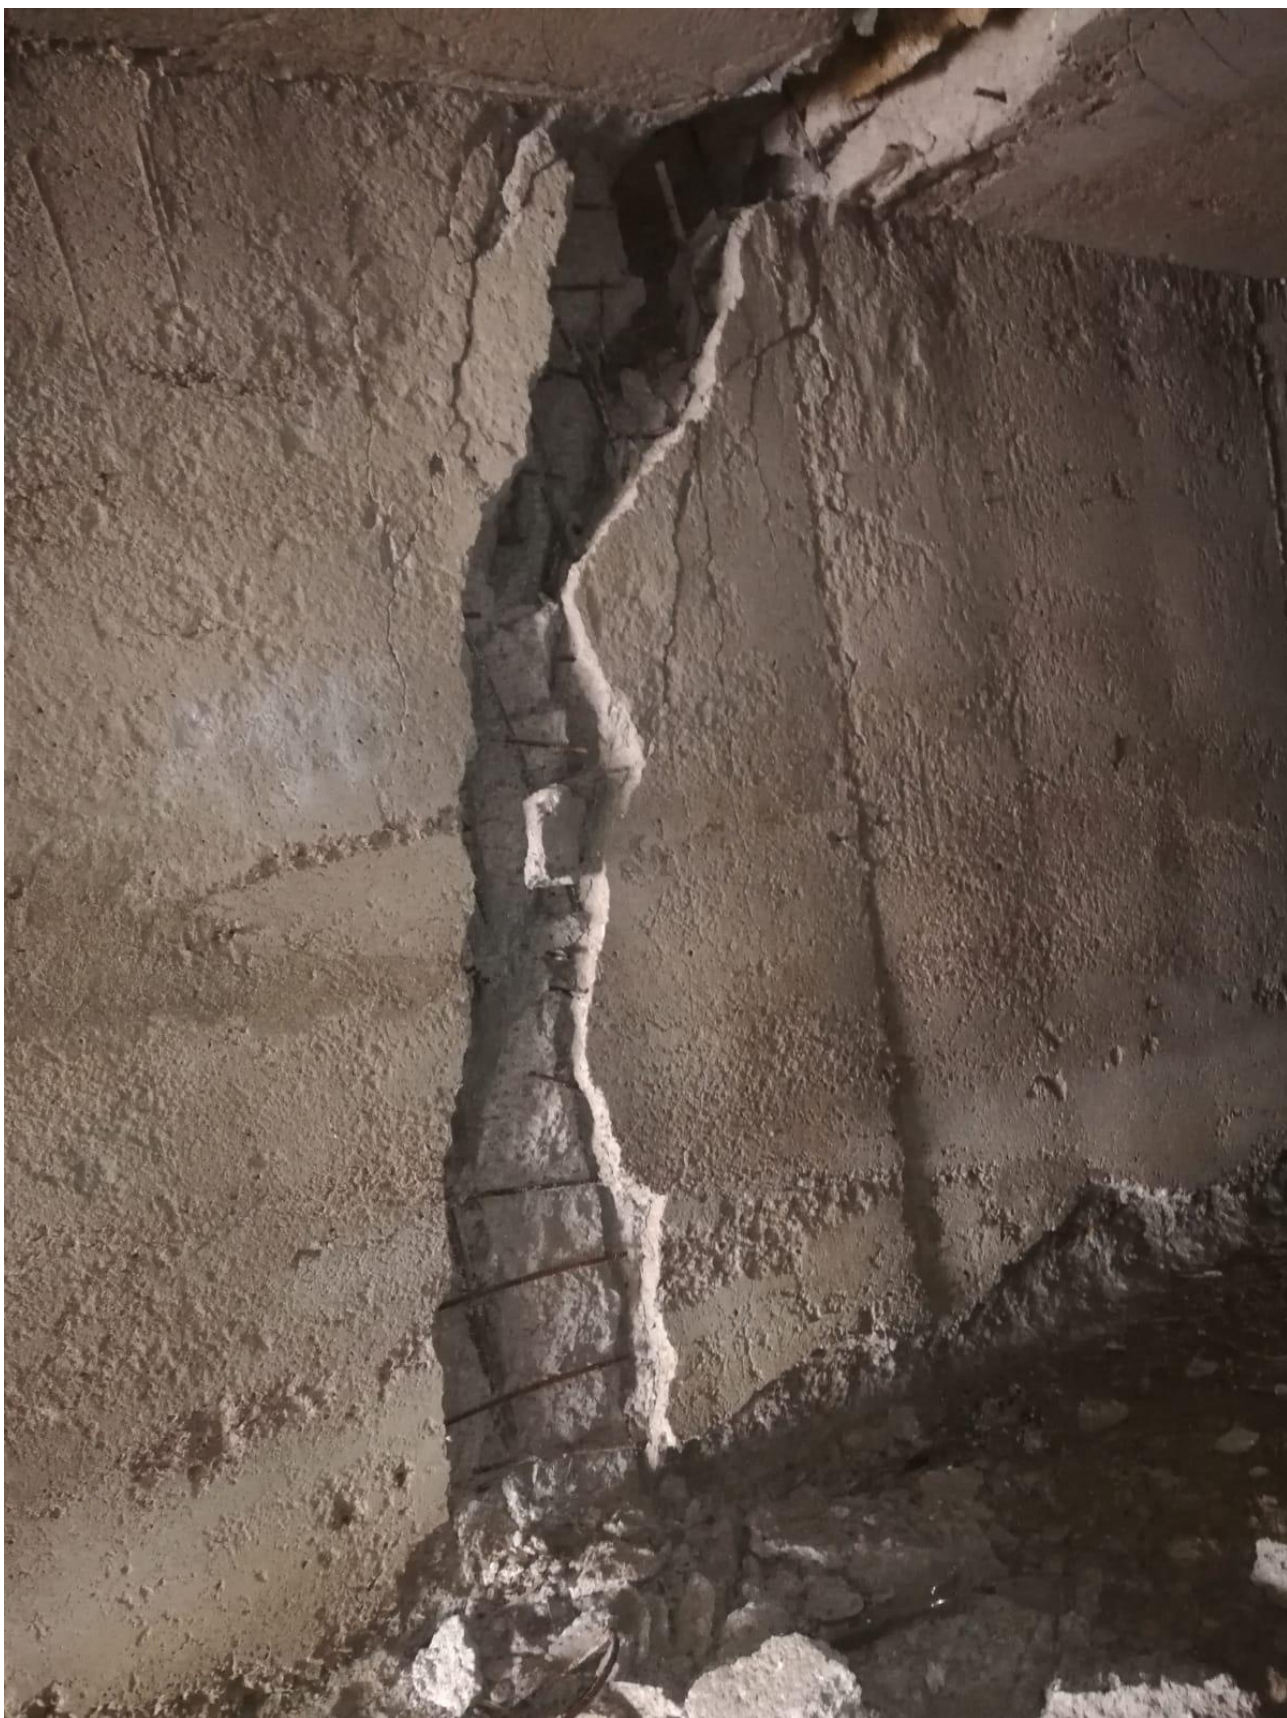
**Рис. 15 – Разлом в стене**

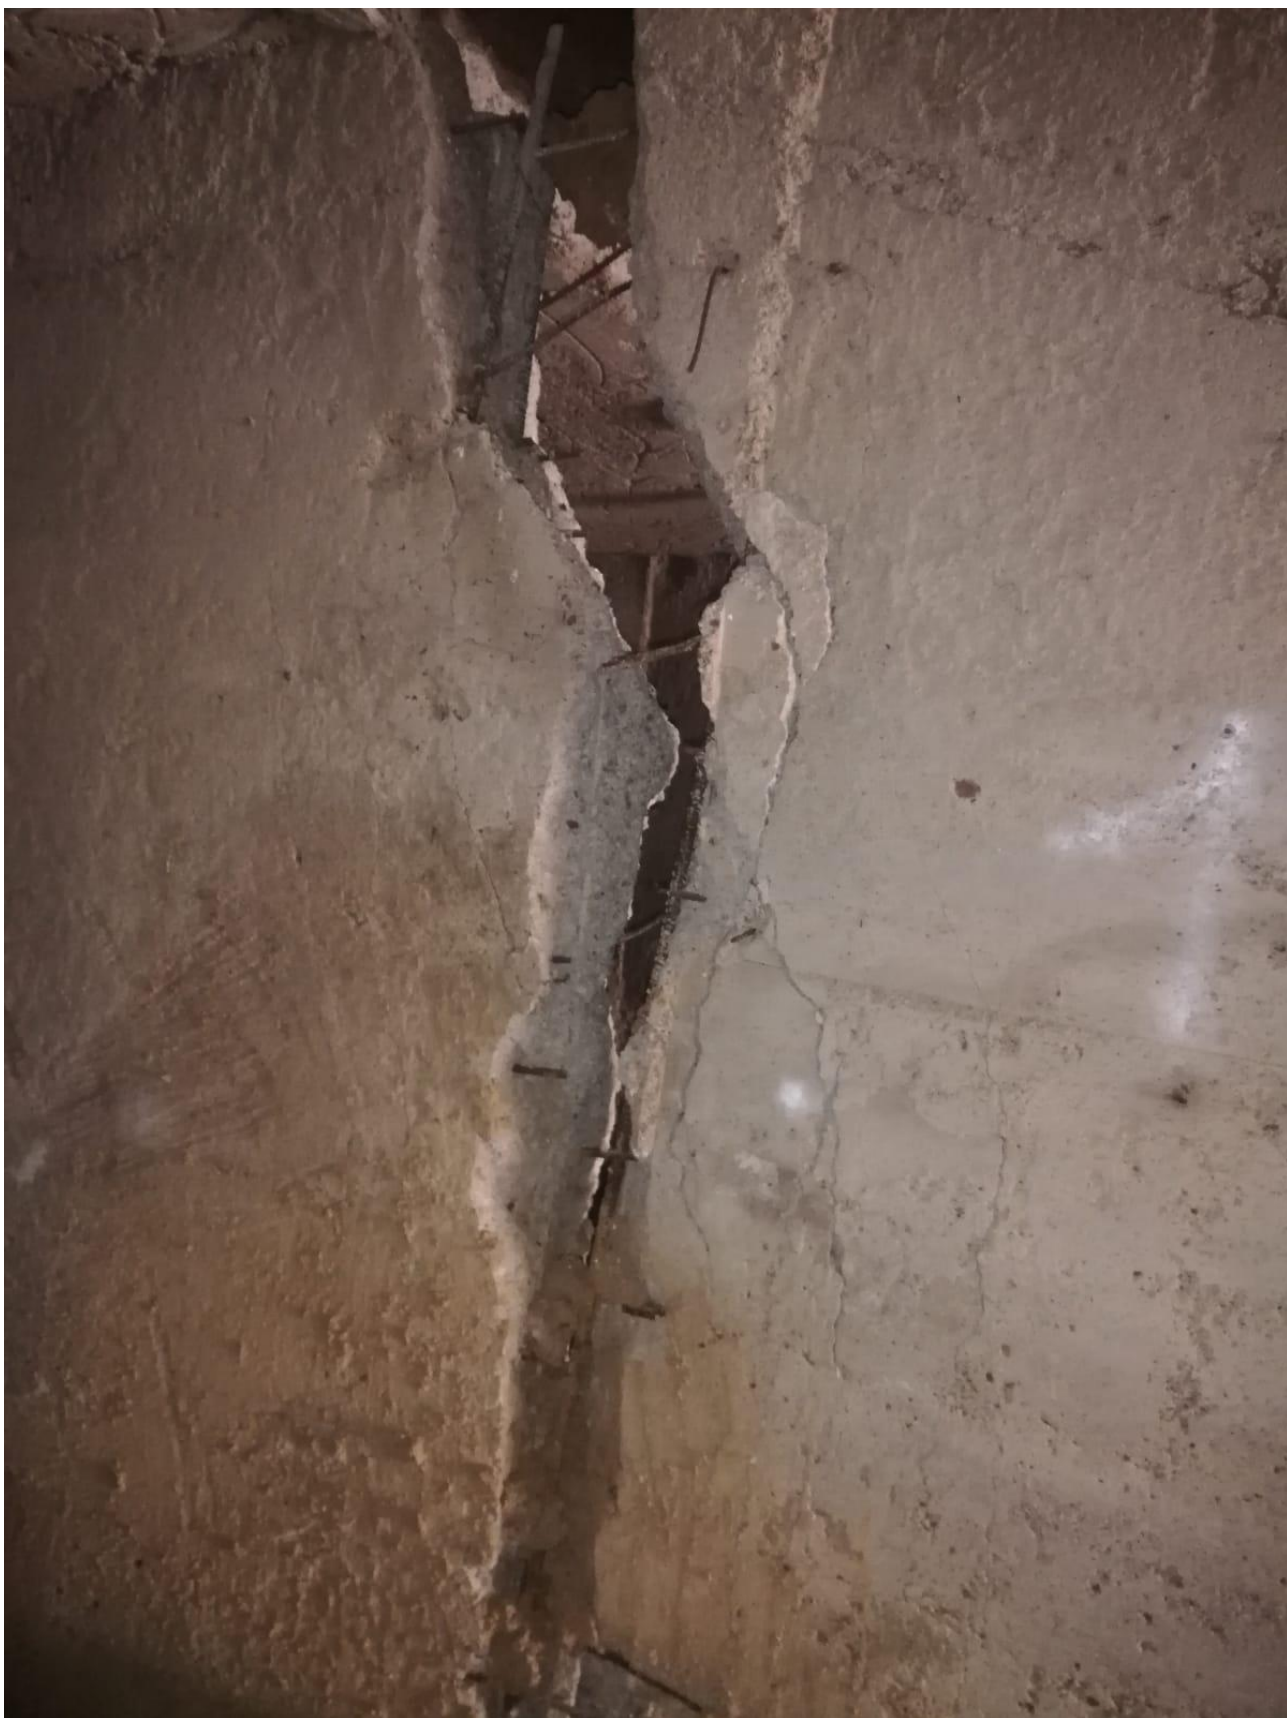
**Рис. 16 – Разлом**

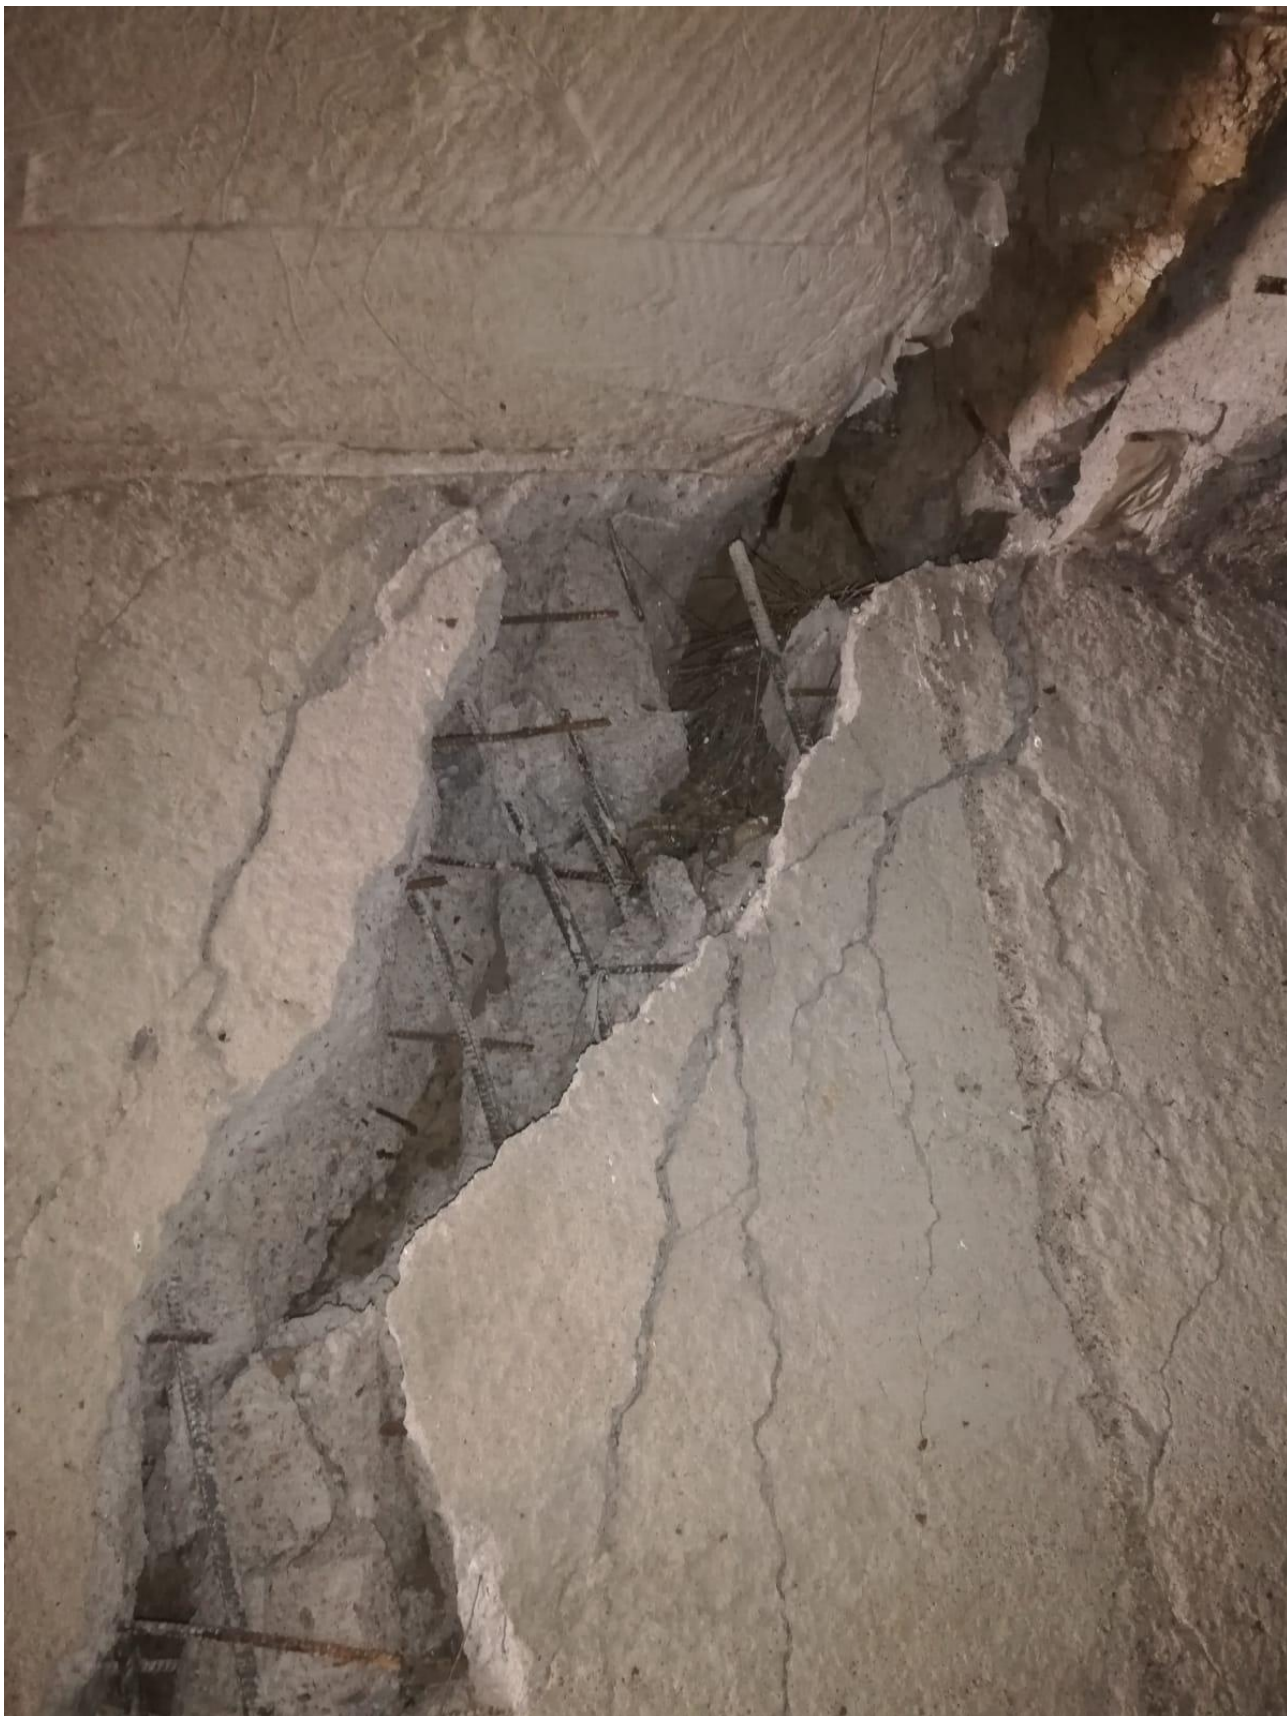
**Рис. 17 – Разлом в стене**

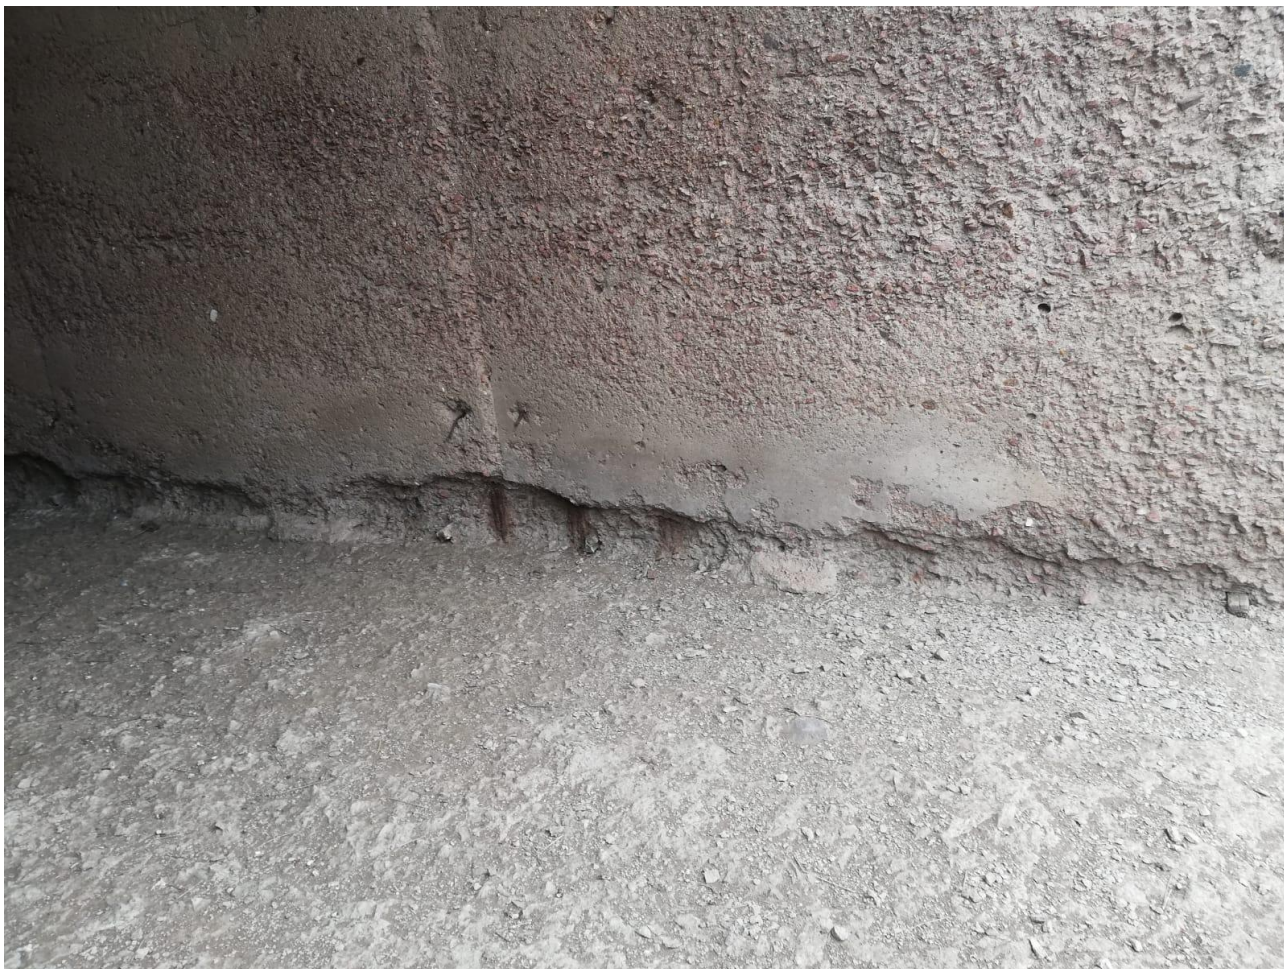
**Рис. 18 – Разрушение бетона в основании стены**
