**ТОО «СТРОЙТЕХЭКСПЕРТ ПВ»**

## **ЗАКЛЮЧЕНИЕ № 2022.10.01**

**по техническому обследованию водосбросника расположенного  
по адресу: Акмолинская обл., Буландынский район, село  
Иванковка**

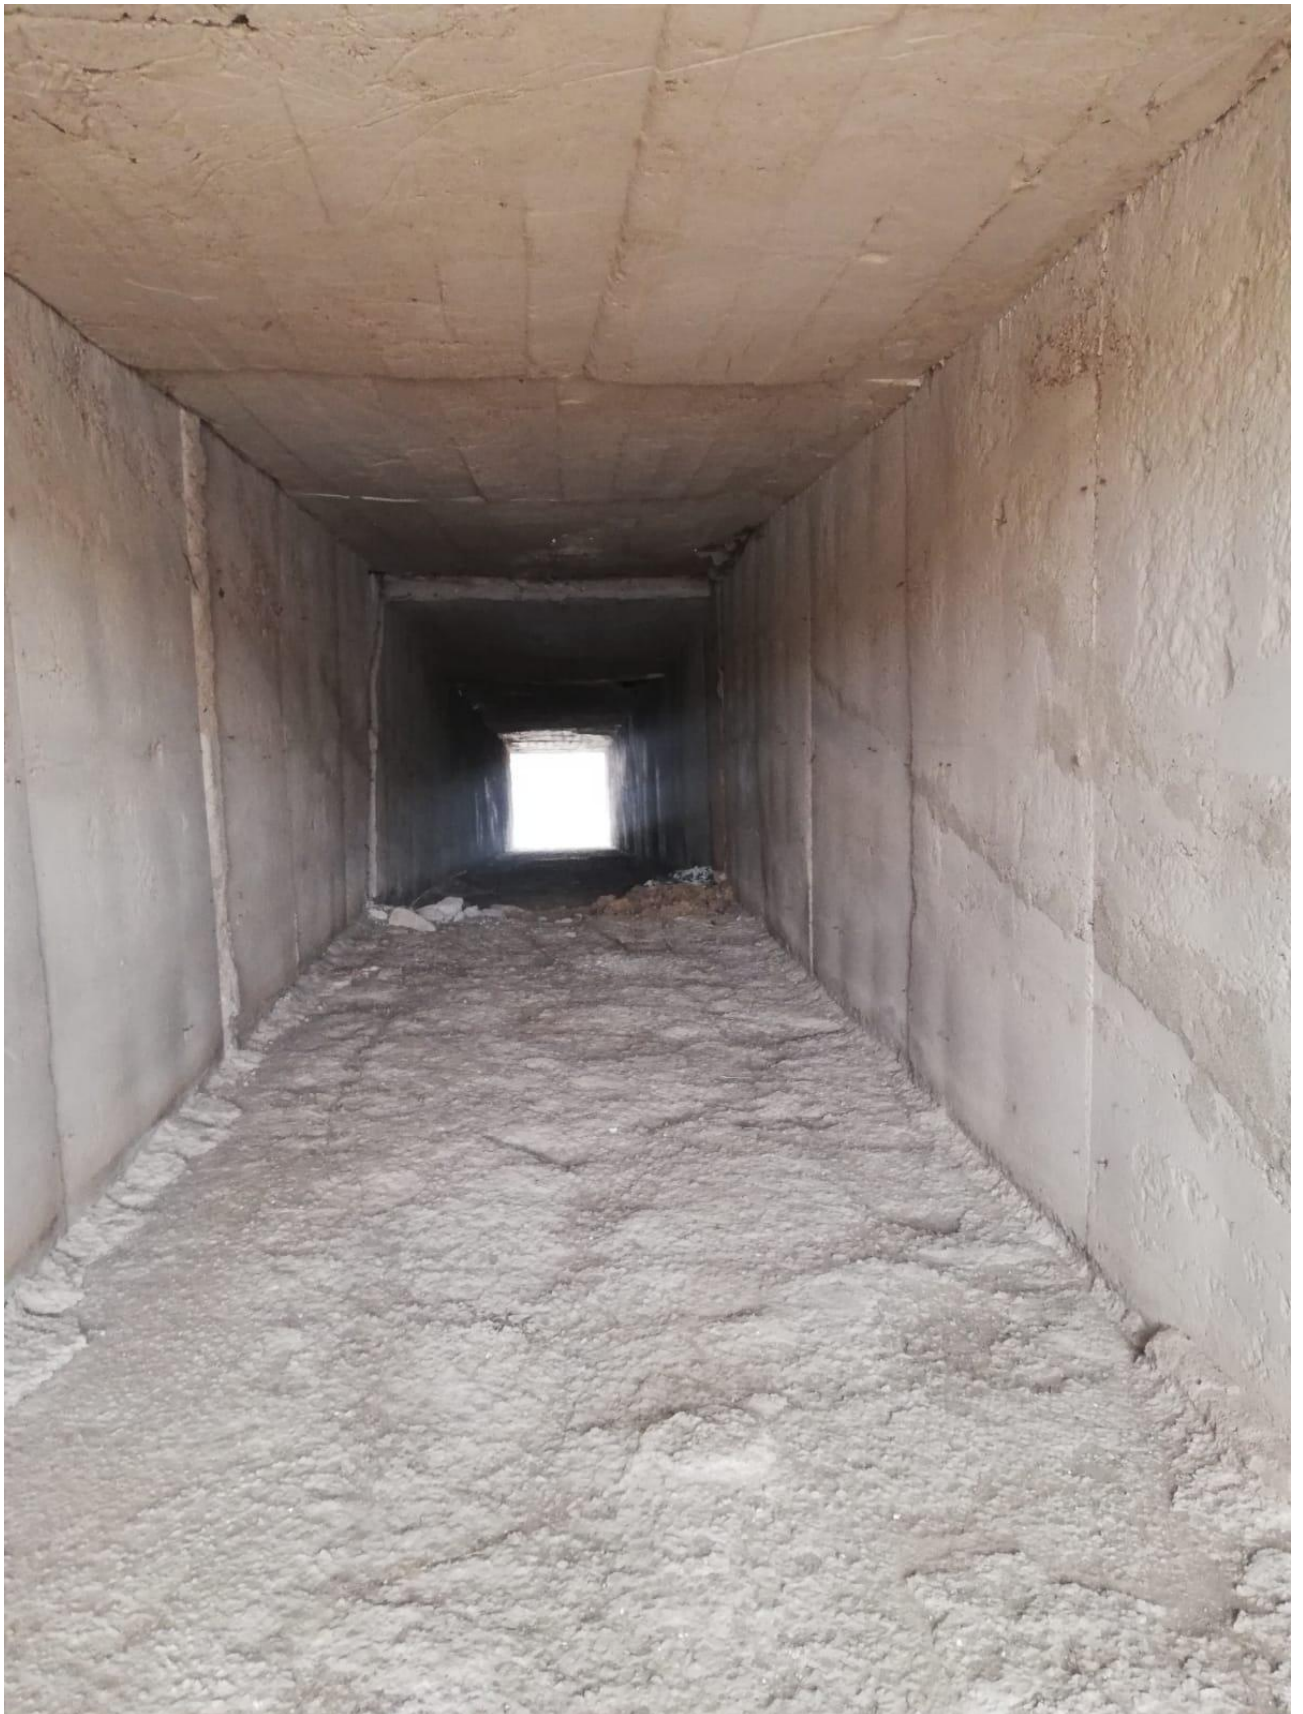
**Рис. 19 – Состояние днища**

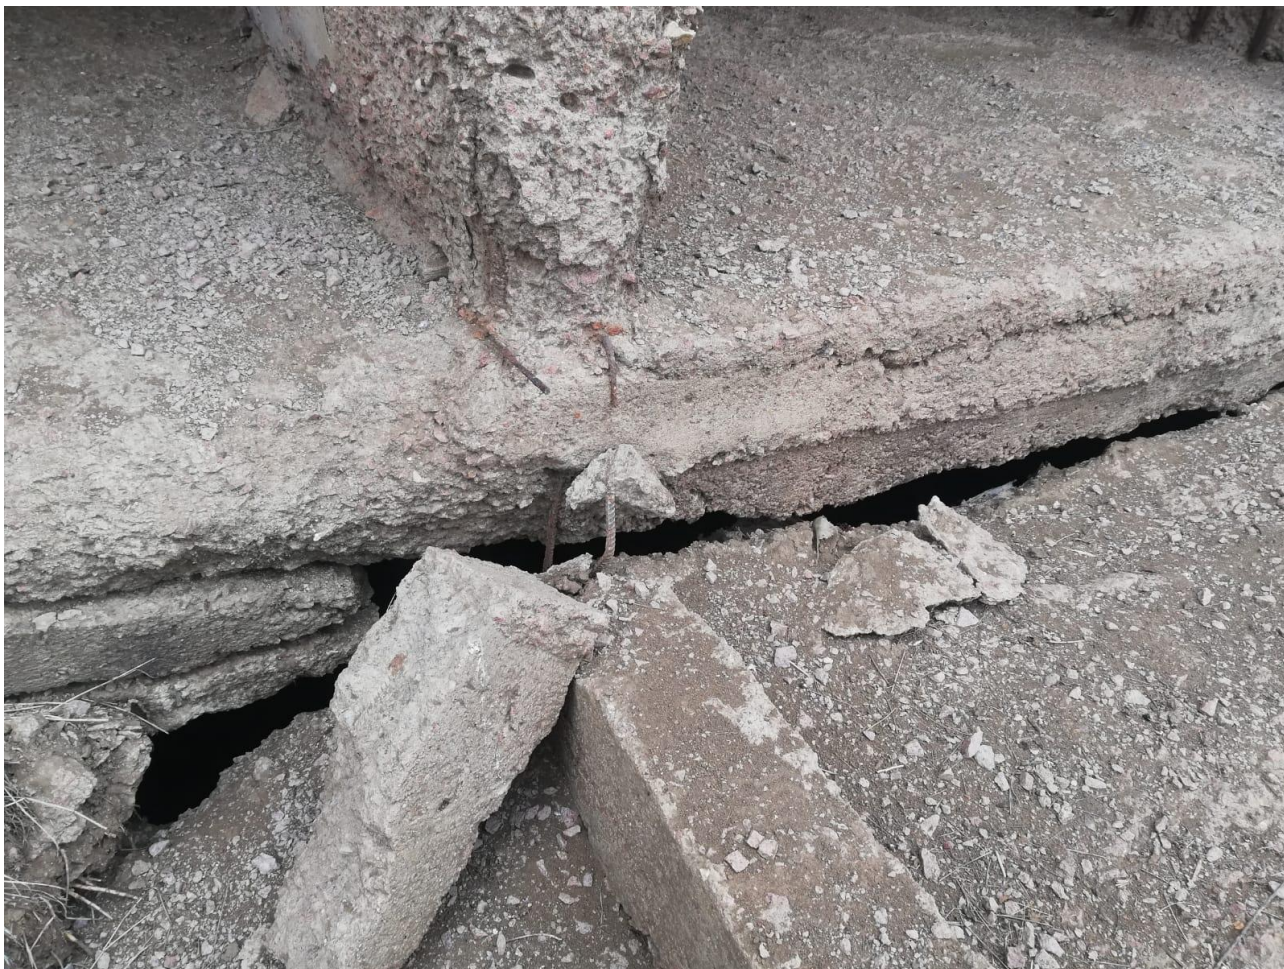
**Рис. 20 – Разломы на стыках**

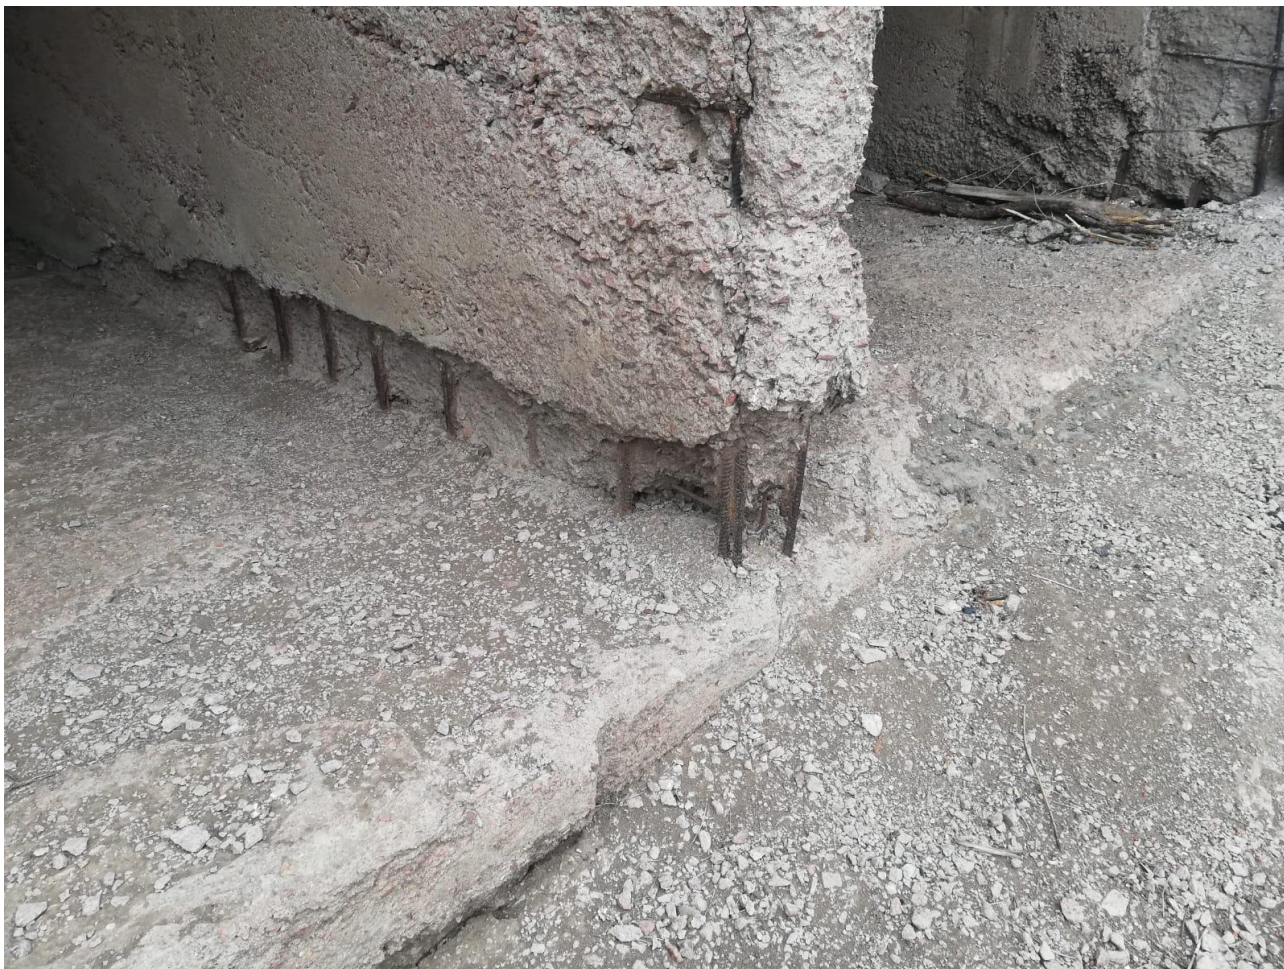
**Рис. 21 – Разрушение бетона в основании стены галереи**
