АКТ

**Межведомственной комиссии по приему на баланс скважин разведочного периода,
расположенных на контрактной территории месторождения Северные Бузачи**

(Контракт на добычу углеводородов на месторождении Бузачи Северные в Мангистауской области Республики Казахстан, Государственный регистрационный №4974-УВС от 25.04.2021 г.).

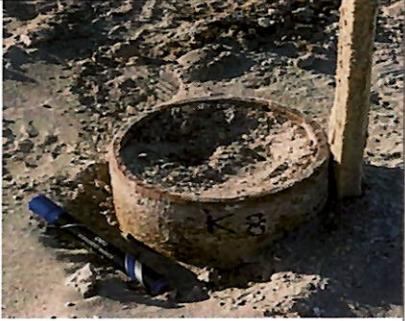
п н	№ скв	Координаты скважины				Фото	Описание
		Северная широта		Восточная долгота			
1	K8 (Сайгисор)	45 10 13.19	51 47 20.74	X-5004265.002	Y-9562034.009

Найдена колонна скважины на уровне земли. Она расположена от центра скважины NB10533 на запад 582 м и на север 109 м. ТERRITORYA вокруг скважины чистая, замазченный грунт отсутствует. Пропусков нет.
2	K79 (Северные Бузачи)	45 10 42.03	51 38 40.02	X-5005054.441	Y-9550655.805

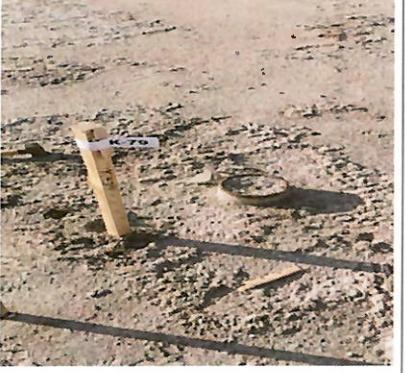
Найдена колонна скважины на уровне земли. Она расположена от центра скважины NB726 на север 378 м и на запад 34 м. ТERRITORYA вокруг скважины чистая, замазченный грунт отсутствует. Пропусков нет.
3	K82 (Северные Бузачи)	45 9 31.73	51 43 21.92	X-556835.738	Y-5002936.036

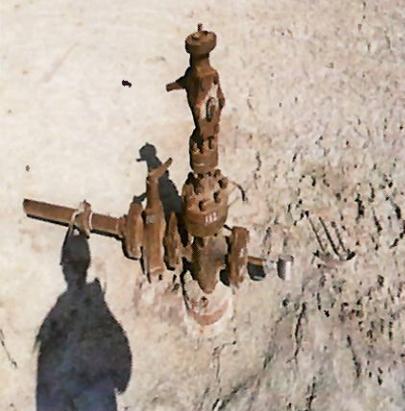
ТERRITORYA вокруг скважины чистая, нефтяных пятен и замазченности не обнаружено, водо-нефте-газопроявлений нет. На устье секция «А» с фланцевым соединением на 12-ть шпилек. С одной стороны, 1/2" задвижка с манометром на 2000 PSI, с обратной стороны шиберная задвижка 2". Сверху 2 1/2" фланцевое соединение на 8 шпилек, колонная задвижка. Пропусков нет. Район скважины NB1069-2.

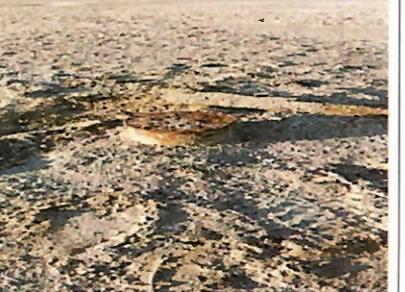
4	K85 Северные Бузачи	45 10 27	51 38 56.91	X-556835.738	Y-5002936.036

Найдена колонна скважины на уровне земли. От центра скважины NB723-3 на запад 106 м. и на север 30 м. ТERRITORYA вокруг скважины чистая, замазченный грунт отсутствует. Пропусков нет.

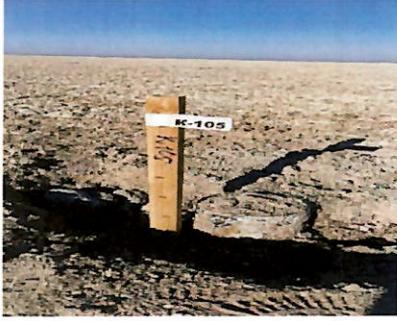
5	K105 (Северные Бузачи)	45 8 11.84	51 39 54.77	X-5000431.110	Y-9552326.082

От ПС-110/20кВ. «Северные Бузачи» на запад 301 м. Найдена колонна скважины на уровне земли. Территория вокруг скважины чистая, замазченный грунт отсутствует. Пропусков нет.
6		45 8 14.6	51 34 24.27	X-545104.317	Y-5000461.923

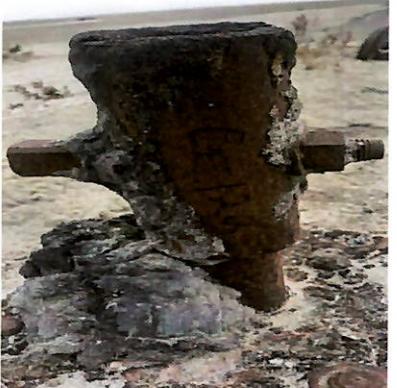
Район скважины от NB501 находится на восток 86 м. и на север 40 м. Территория чистая, свежих нефтяных пятен и замазченности не обнаружено, водо-нефте-газопроявлений нет. На устье фланцевое соединение, на 12-ть шпилек, фланец с 2" задвижкой, закреплен 4-мя шпильками, пропуски не наблюдаются.
7	G122/G122 (Каражанбас)	45 9 0.86	51 34 43.32	X-545508.284	Y-5001892.656

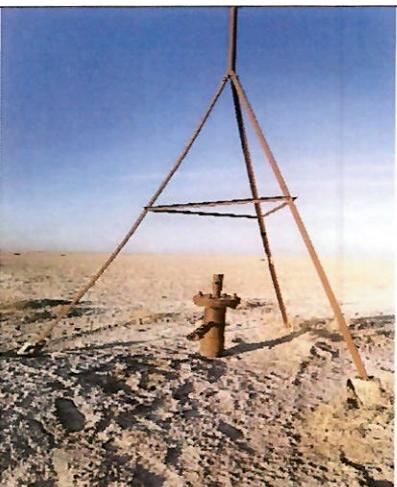
Район скважины NB4026-3. Территория чистая, нефтяных пятен и замазченности не обнаружено, водо-нефте-газопроявлений нет. На устье установлен пункт триангуляции. На устье фланцевое соединение на 12-ть шпилек приварено к колонне, имеется отвод, 2" задвижка закреплена на 4-х шпильках, пропуски не наблюдаются. На устье скважины имеется пункт триангуляции.

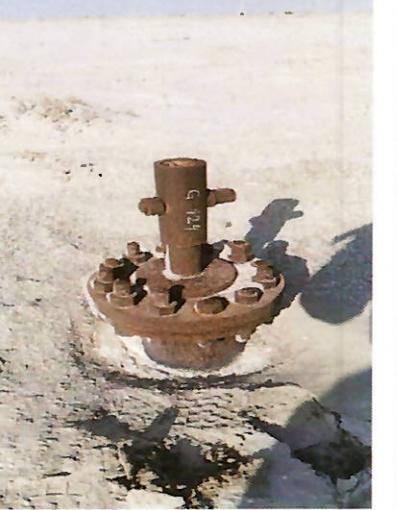
8		45 10 4.96	51 35 9.25	X-546060.977	Y-5003875.254

Район скважины от NB310 находится на запад 155 м. и на юг 55м. Территория чистая, нефтяных пятен и замазченности не обнаружено, водо-нефте-газопроявлений нет. На устье фланцевое соединение на 12-ть шпилек приварено к колонне, имеется отвод, 2" задвижка закреплена на 12-ти шпильках, пропуски не наблюдаются.

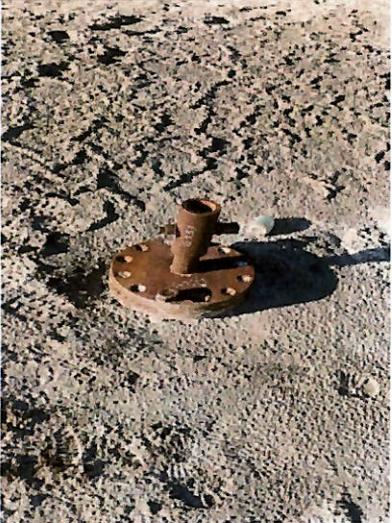
9	G131/Г131 (Каражанбас)	45 8 54.9	51 36 40.77	X-548075.228	Y-5001727.958

<p>Район скважины от NB6308 находится на восток 79 м. Территория чистая, нефтяных пятен и замазученности не обнаружено, водо-нефте-газопроявлений нет. На устье фланцевое соединение, на 12-ть шпилек, фланец с 2" задвижкой, закреплен 2-мя шпильками, пропуски не наблюдаются.</p>
10		45 8 20.98	51 39 52.81	X-552276.480	Y-5000716.960

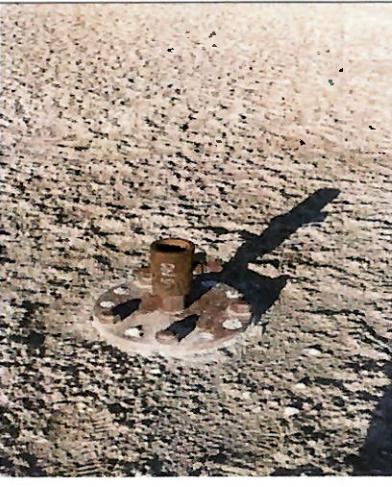
<p>Район ПС-110/20КВ «Северные Бузачи», на запад 344 м. и на север 263 м. Территория чистая, нефтяных пятен и замазученности не обнаружено, водо-нефте-газопроявлений нет. На устье фланцевое соединение, на 12-ть шпилек, фланец с 2" задвижкой, закреплен 4-мя шпильками, пропуски не наблюдаются.</p>
11	G146/Г146 (Северные Бузачи)	45 10 14.99	51 37 4.8	X-548581.358	Y-5004201.744

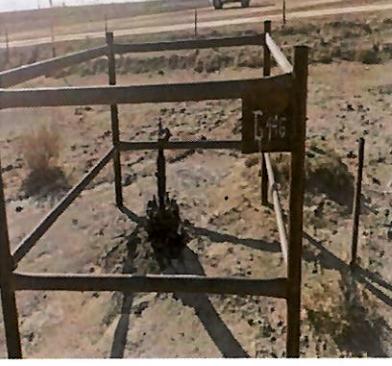
<p>Район скважины от NB262 находится на востоке 17 м. Территория чистая, свежих нефтяных пятен и замазученности не обнаружено, водо-нефте-газопроявлений нет. Имеется пятно высохшей нефти. Скважина огорожена. На устье фланцевое соединение, на 12-ть шпилек, фланец с 2" задвижкой, закреплен 12-ю шпильками, пропуски не наблюдаются. Имеется нерабочий манометр.</p>

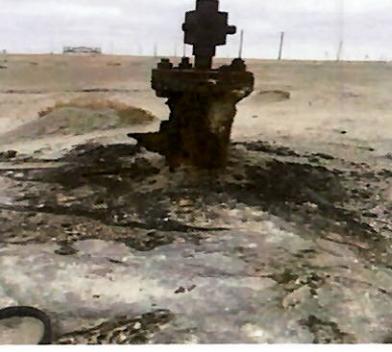
12		45 8 36.99	51 34 53.8	X-545743.773	Y-501147.426

<p>Район скважины от NB5131 находится на юг 31 м. Территория чистая, свежих нефтяных пятен и замазученности не обнаружено, водо-нефте-газопроявлений нет. На устье фланцевое соединение на 12-ть шпилек приварено к колонне, имеется отвод, 2" задвижка закреплена 4-х шпильках, пропуски не наблюдаются. На колонне и фланцевых соединениях имеется коррозия.</p>

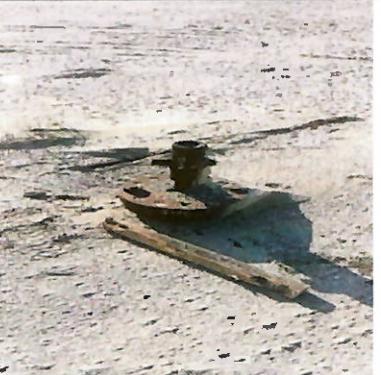
13	G148/Г148 (Северные Бузачи)	45 10 45.99 X-5005147.966	51 35 48.8 Y-9546916.448

Район скважины находится от NB216 на восток 351 м. и на юг 76 м. Территория чистая, свежих нефтяных пятен и замазченности не обнаружено, водо-нефте-газопроявлений нет. На устье фланцевое соединение, на 12-ть шпилек, фланец закреплен 2-ю шпильками.
14	G150/Г150 (Каражанбас)	45 9 33.93 X-554521.000	51 41 36.22 Y-5002986.000

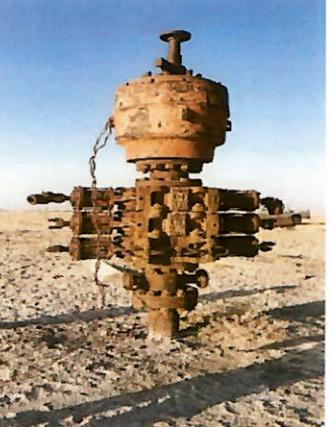
Район скважины NB650. Территория чистая, нефтяных пятен и замазченности не обнаружено, водо-нефте-газопроявлений нет. На устье фланцевое соединение на 12-ть шпилек приварено к колонне. Сверху установлен противовыбросный привентор.
15	G151/Г151 (Каражанбас)	45 9 2.9 X-555545.542	51 42 23.82 Y-5002040.677

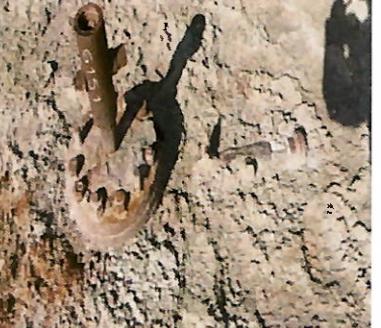
Район скважин NB6106, NB6127. Территория чистая, нефтяных пятен и замазченности не обнаружено, водо-нефте-газопроявлений нет. На устье фланцевое соединение, на 12-ть шпилек, фланец с 2" задвижкой, закреплен 9-ю шпильками, пропуски не наблюдаются.

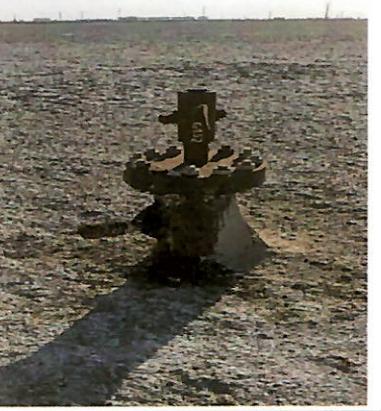
16	G152/Г152	45 10 45.767 X-552260.167	51 39 53.543 Y-5005182.827

Район скважины NB754-3. Водо-нефте-газопроявлений нет. Имеются свежие подтеки нефти. На устье фланцевое соединение на 12 шпилек приварено к колонне, имеется отвод, 2" задвижка закреплена 12-ть шпилек.
17	G156/Г156	45 8 15.186 X-549885.730	51 38 3.121 Y-5000514.810

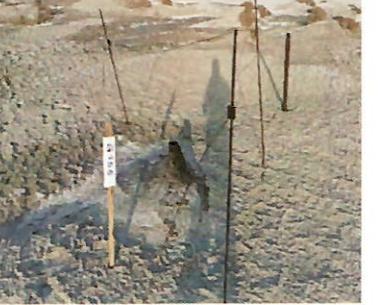
Район скважины NB6321 на юг к дороге. Водо-нефте-газопроявлений нет. На устье имеется 2" отвод, торчащий из земли. Имеется ограждение.

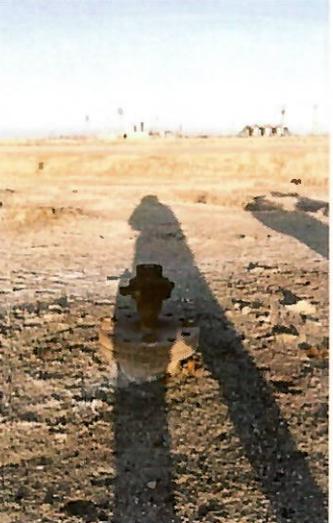
18	G161/Г161 (Северные Бузачи)	45 10 11.99	51 38 16.8

<p>Район скважин NB731, NB6202-2Н. Территория чистая, нефтяных пятен и замазченности не обнаружено, водо-нефте-газопроявлений нет. На устье фланцевое соединение, на 12-ть шпилек, фланец с 2" задвижкой, закреплен на 4-х шпильках, пропуски не наблюдаются.</p>
X-550161.000	Y-5004120.000				
19	G165/Г165 (Северные Бузачи)	45 10 23.08	51 34 7.96

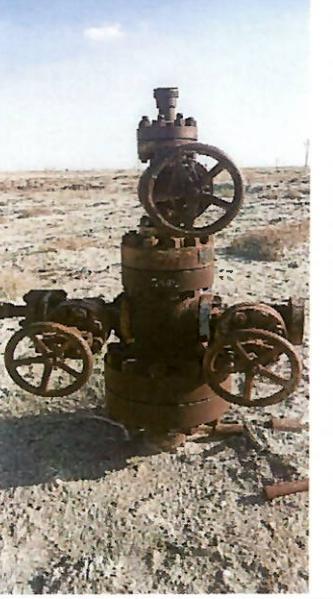
<p>Район скважины NB314 на юг 95 м. и на восток 27 м. Водо-нефте-газопроявлений нет. Устьевая арматура: Секция (А) 12" x 12 3/4" на 210 bar, Секция (В) 8 5/8" x 5 3/4" на 350 bar, задвижки 2 1/2" на 350 bar. Манометры отсутствуют.</p>
X-544717.289	Y-5004465.177				
20	G166/Г166 (Каражанбас)	45 10 41.86	51 42 49.04

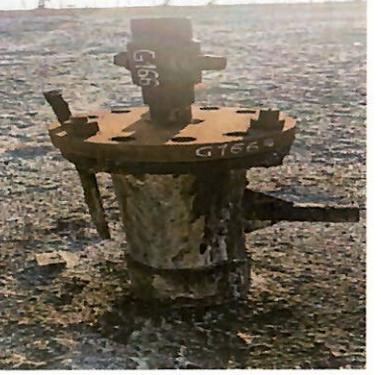
<p>Район скважин NB101-3, NBK102. Водо-нефте-газопроявлений нет. На устье фланцевое соединение на 12-ть шпилек приварено к колонне, имеется отвод, 2" задвижка закреплена на 3-х шпильках.</p>

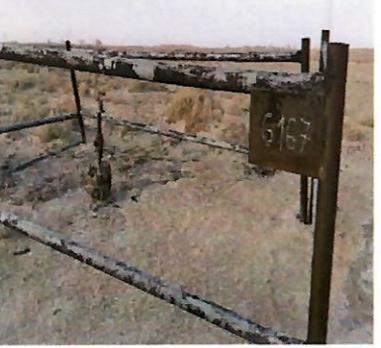
<p>Район скважины от К23 (водозаборная скважина) на запад 221 м. и на север 246 м. Территория чистая, нефтяных пятен и замазченности не обнаружено, водо-нефте-газопроявлений нет. Скважина огорожена. На устье фланцевое соединение, на 12-ть шпилек, фланец с 2" задвижкой, закреплен 12-ю шпильками, пропуски не наблюдаются. Имеется нерабочий манометр.</p>
X-564375.000	Y-5001926.800

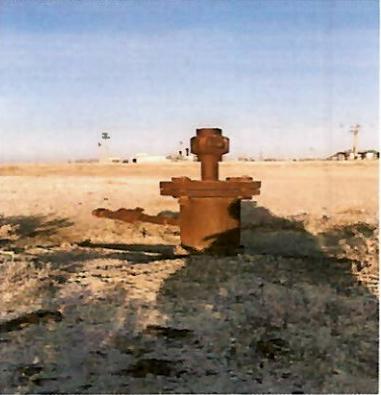
22	G168/Г168 (Северные Бузачи)	45 10 13.29 X-550121.220	51 38 15.34 Y-5004162.210

Район скважины NB2, NB2-3, NB731. Территория чистая, нефтяных пятен и замазученности не обнаружено, водо-нефте-газопроявлений нет. На устье фланцевое соединение на 12-ть шпилек приварено к колонне, имеется отвод, 2" задвижка закреплена на 4-х шпильках, пропуски не наблюдаются.
23	G170/Г170 (Северные Бузачи)	45 10 14.99 X-554446.420	51 41 32.81 Y-5004254.590

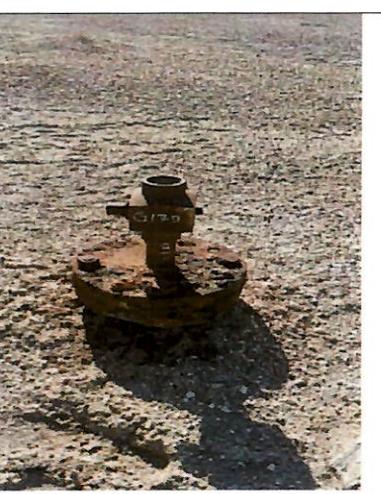
Территория чистая, нефтяных пятен и замазученности не обнаружено, водо-нефте-газопроявлений нет. На устье фланцевое соединение, на 12-ть шпилек, фланец с 2" задвижкой, закреплен 4-х шпильками, пропуски не наблюдаются. На фланцевых соединениях имеется коррозия.

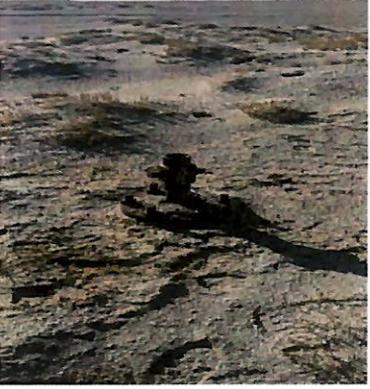
27	G183/Г183 (Северные Бузачи)	45 9 29.81	51 47 59.06	X-5002934.032	Y-9562884.069

От центра скважины NB10321 на север 518 м. и на запад 492 м. На устье фланцевое соединение на 12-ть шпилек приварено к колонне, имеется отвод, 2" задвижка закреплена на 6-ти шпильках. Территория чистая, нефтяных пятен и замазученности не обнаружено, водо-нефте-газопроявлений нет.
28	G184/Г184 (Северные Бузачи)	45 8 7.45	51 47 28.62	X-5000384.929	Y-9562244.097

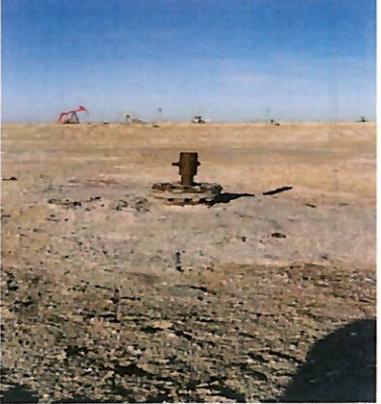
32	G209/Г209 (Северные Бузачи)	45 10 21.99	51 39 41.81	X-552015.910	Y-5004440.187

<p>Район скважины NB712 и GS-6. Территория чистая, свежих нефтяных пятен и замазченности не обнаружено, водо-нефтегазопроявлений нет. На устье фланцевое соединение, на 12-ть шпилек, фланец с 2" задвижкой, закреплен 12-тью шпильками, пропуски не наблюдаются.</p>
33	G212/Г212 (Северные Бузачи)	45 10 22.16	51 39 4.08	X-551192.630	Y-5004446.330

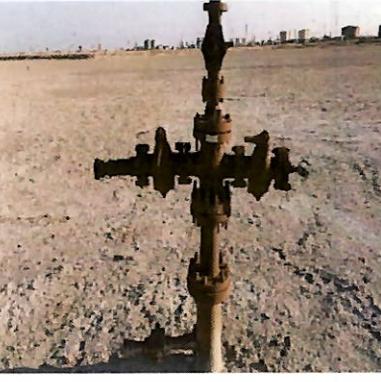
<p>Район скважин NB720-3, NB723-3. Территория чистая, нефтяных пятен и замазченности не обнаружено, водо-нефтегазопроявлений нет. На устье колонна с отводом, секция «А» с переводной катушкой фланцевым соединением на 12-ть шпилек. С одной стороны, задвижка с нерабочим манометром, с обратной стороны задвижка. Сверху фланцевое соединение на 12 шпилек, колонная задвижка. Пропусков нет. Имеется мусор.</p>
34	G213/Г213 (Северные Бузачи)	45 8 3.99	51 35 58.8	X-547144.003	Y-5000427.016

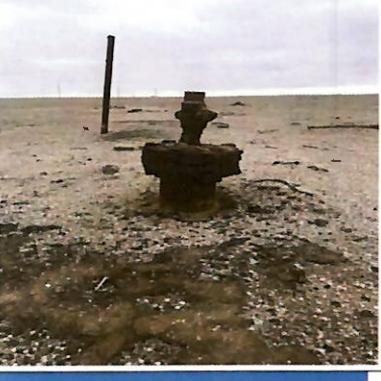
<p>Район скважин находится от NB541 на восток 107 м. и на север 290 м. Территория чистая, нефтяных пятен и замазченности не обнаружено, водо-нефтегазопроявлений нет. На устье фланцевое соединение на 6-ть шпилек приварено к колонне, имеется 2" задвижка. Фланцевое соединение покрыто ржавчиной, имеются сквамозные отверстия. Имеется мусор.</p>

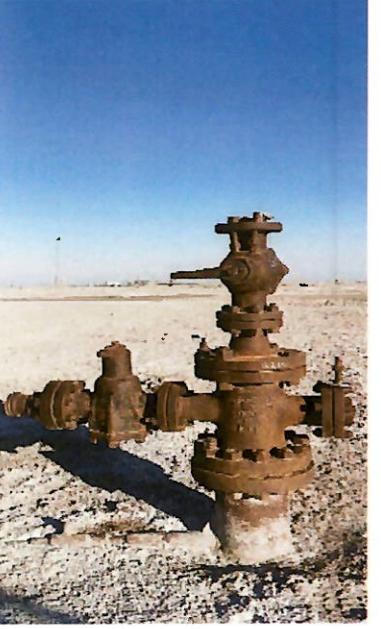
35	G215/Г215 (Северные Бузачи)	45 8 52.99	51 37 57.8	X-549766.730	Y-5001671.290

<p>Район скважин NB6282, NB6321. Территория чистая, нефтяных пятен и замазченности не обнаружено, водо-нефтегазопроявлений нет. На устье секция «А» фланцевым соединением на 12-ть шпилек. С одной стороны, задвижка, с обратной стороны заглушка. Сверху фланцевое соединение на 12 шпилек, колонная задвижка. Пропусков нет.</p>

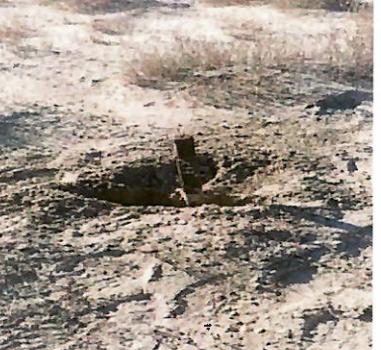
Район скважин NB10253, NB10321, NB10337. Территория чистая, нефтяных пятен и замазченности не обнаружено, водо-нефте-газопроявлений нет. Труба Ø5 см. высота от земли 10 см.
38	K24/C24 (Каражанбас-Северные Бузачи)	45 10 18.22 X-5002989.556	51 34 6.82 Y-9563128.171

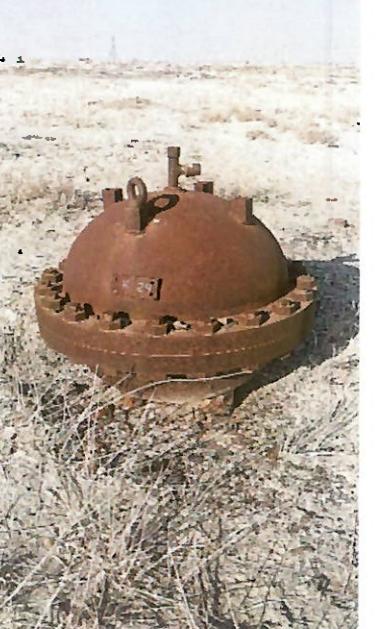
Район скважины находится от NB328 на север 65 м. и на запад 16 м. На устье скважины установлена шарообразная заглушка Ø70см. Вокруг следы высохшей нефти. Территория чистая, нефтяных пятен и замазченности не обнаружено, водо-нефте-газопроявлений нет.
39	K45/C45 (Каражанбас)	45 10 43.63 X-554409.850	51 41 32.03 Y-5005136.480

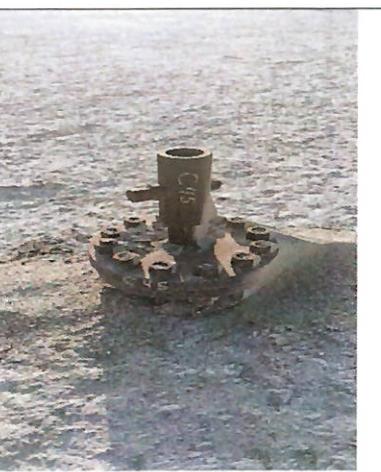
Район скважин NB917, NB918. Территория чистая, нефтяных пятен и замазченности не обнаружено, водо-нефте-газопроявлений нет. На устье фланцевое соединение, на 12-ть шпилек, фланец 2" X 1" с 2" задвижкой, закреплен 12-ю шпильками, пропуски не наблюдаются.

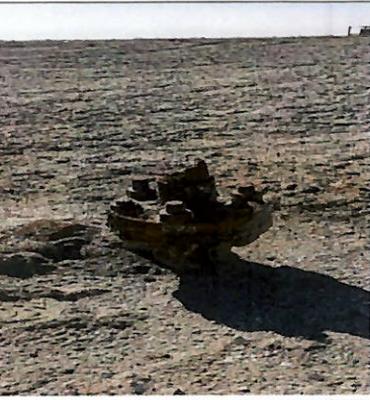
Район скважины G130. Территория чистая, нефтяных пятен и замазученности не обнаружено, водо-нефте-газопроявлений нет. На устье фланцевое соединение, на 6-ть шпилек, фланец закреплен 6-ю шпильками, пропуски не наблюдаются. Имеется отвод с задвижкой.

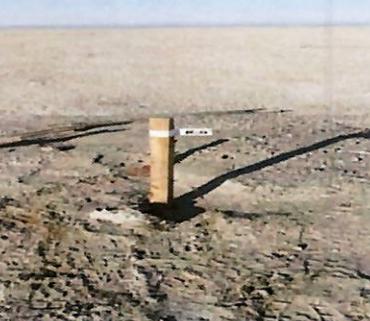
Имеются останки бурового оборудования, от центра скважины NB10533 на восток 270 м. и на север 259 м. Устье скважины визуально не найдено
43	K10 (Северные Бузачи)	45 9 29.31	51 47 5.62	X-5002907.150	Y-9561716.99

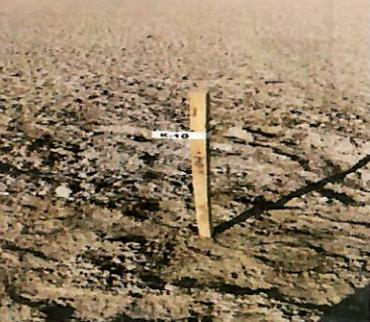
Имеются останки бурового оборудования, от центра скважины NB10377 на запад 407 м. и на север 246 м. Устье скважины визуально не найдено.

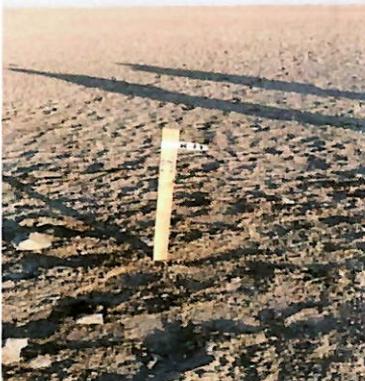
44	K11 (Сайгисор)	45 9 59.3 X-5003855.069	51 48 47.87 Y-9563941.007

Район скважины находится от NB10277 на север 723 м. и на запад 186 м. Устье скважины визуально не найдено.
45	K12 (Сайгисор)	45 9 43.91 X-5003396.970	51 50 4.25 Y-9565613.957

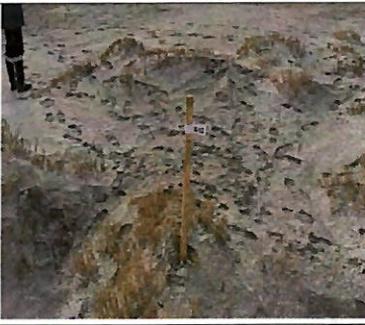
Район скважины находится от NB10240 на запад 507 м. и на юг 254 м. Устье скважины визуально не найдено.
46	K13 (Сайгисор)	45 8 53.31 X-5001838.132	51 50 18.62 Y-9565944.013

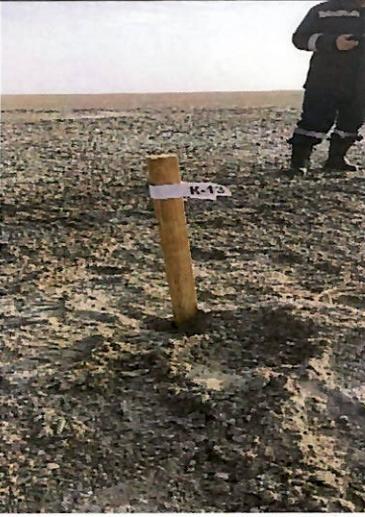
Район скважины находится от К49 (водозаборная скважина) на север 233 м. и на восток 102 м. По месту имеются останки бурового оборудования. Устье скважины визуально не найдено.
47	K14 (Сайгисор)	45 9 30.21 X-5002983.055	51 50 43.98 Y-9566486.101

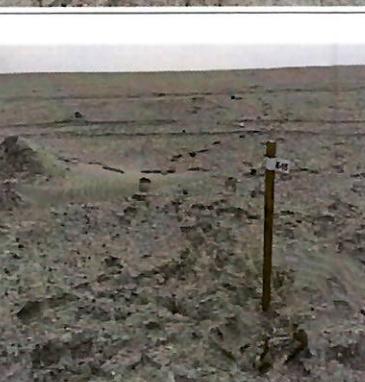
Район скважины находится от NB10240 на север 606 м. и на запад 392 м. По месту имеются останки бурового оборудования. Устье скважины визуально не найдено.

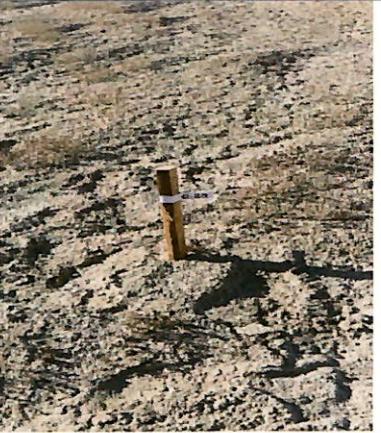
49	K25/C25 (Каражанбас-Северные Бузачи)	45 8 12.89 X-5000407.837	51 34 21.95 Y-9545053.687

Имеются останки бурового оборудования, скважина находится в районе устья скважины NB501. Устье скважины визуально не найдено.
50	K27/C27 (Каражанбас)	45 8 48.48 X-5001540.147	51 37 48.63 Y-9549561.086

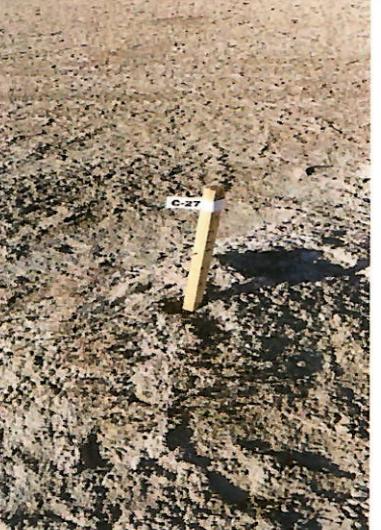
Имеются останки бурового оборудования, от центра скважины NB6282 на юг 208 м. и на запад 172 м. Устье скважины визуально не найдено.
51	K41/C41 (Каражанбас)	45 8 54.15 X-5001758.072	51 41 47.78 Y-9554784.110

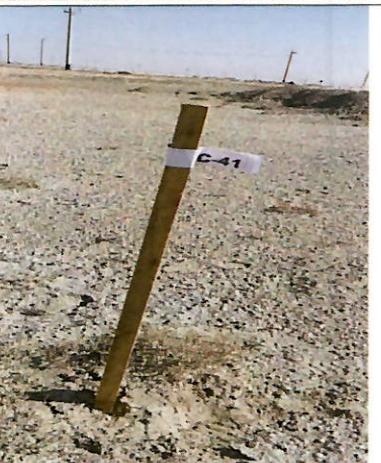
Имеются останки бурового оборудования, от центра скважины NB6138 на запад 42 м. и на север 33 м. Устье скважины визуально не найдено.
52	K49 (Северные Бузачи)	45 10 59.45 X-5005625.146	51 41 41.89 Y-9554622.164

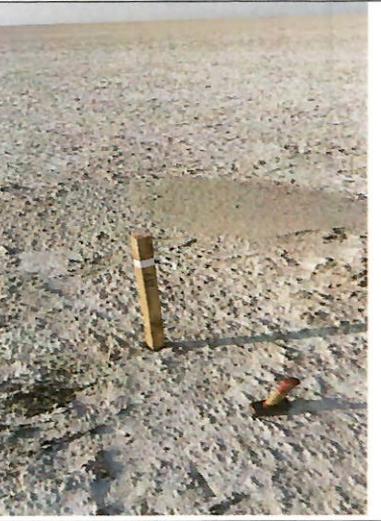
Имеются останки бурового оборудования, от центра скважины NB918 на север 555 м. и на восток 105 м. Устье скважины визуально не найдено.

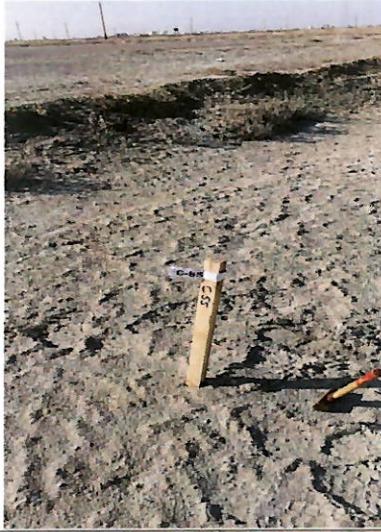
53	K55/C55 (Каражанбас)	45 10 13.31	51 44 58.83	X-5004239.192	Y-9558935.048

Следов не найдено, от центра скважины NB10450-2Н на запад 45 м. Устье скважины визуально не найдено.
54	K58/C58 (Каражанбас)	45 9 35.7	51 45 47.74	X-5004239.192	Y-9558935.048

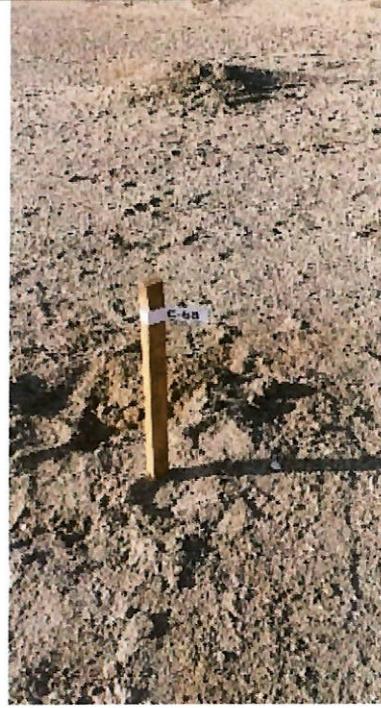
Имеются останки бурового оборудования, от центра скважины NB10502 на север 82 м. и на запад 37 м. Устье скважины визуально не найдено.
55	K73/C73 (Карааинбас)	45 9 51.9	51 37 30.92	X-5004239.192	Y-9558935.048

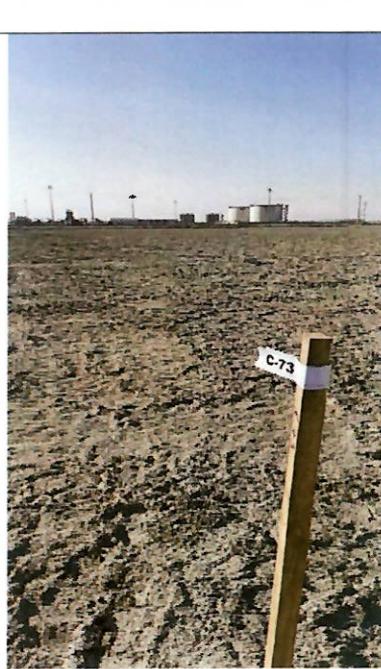
Имеются останки бурового оборудования, от центра скважины NB6220 на запад 132 м. и на север 17 м. Устье скважины визуально не найдено.

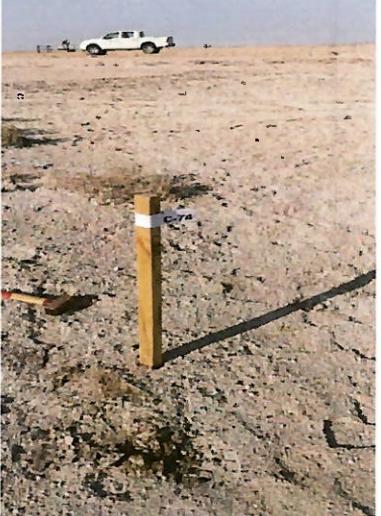
56	K74/C74 (Каражанбас)	45 10 12.61 X-5004127.945	51 36 52.72 Y-9548319.905

Имеются останки бурового оборудования, Район скважины находится от NB261 на юг 94 м. Устье скважины визуально не найдено. Устье скважины визуально не найдено.
57	K75/C75 (Каражанбас)	45 9 30.83 X-5002818.931	51 34 53.92 Y-9545734.915

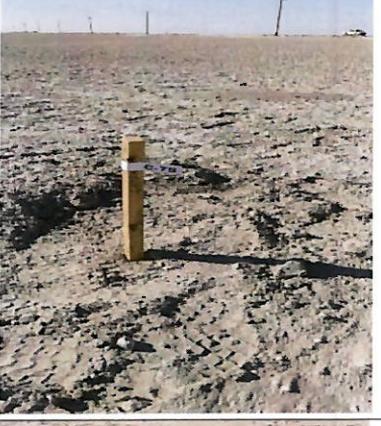
Имеются останки бурового оборудования, Район скважины находится от NB406 на север 382 м. и на запад 35 м. Устье скважины визуально не найдено.
58	K76/C76 (Каражанбас)	45 8 24.22 X-5000744.087	51 32 52.69 Y-9543100.981

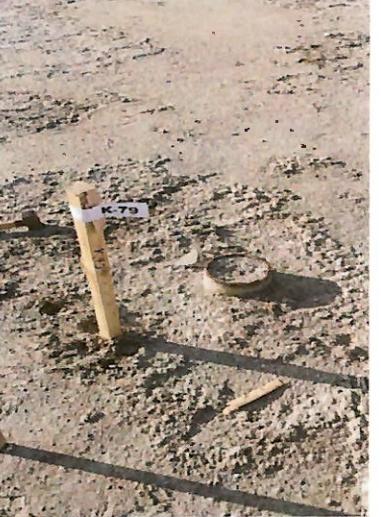
Имеются останки бурового оборудования, от центра скважины NB442 на восток 100 м. и на север 56 м. Устье скважины визуально не найдено.
59	K81 (Северные Бузачи)	45 10 37.95 X-5004999.817	51 44 58.6 Y-9558922.967

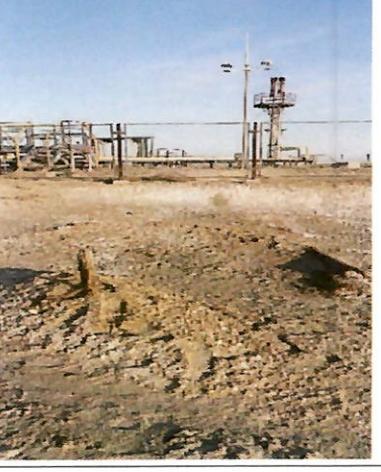
Имеются останки бурового оборудования, от центра скважины NB10435-3 на запад 96 м. и на юг 31 м. Устье скважины визуально не найдено.

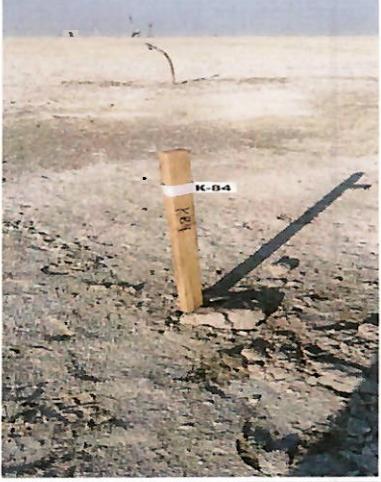
60	K84 (Северные Бузачи)	45 10 58.1	51 38 46.9

Имеются останки бурового оборудования, от центра скважины NB11019 на восток 288 м. и на юг 72 м. Устье скважины визуально не найдено.
		X-5005551.746	Y-9550802.054		
61	K86 (Северные Бузачи)	45 8 12.61	51 35 58.8

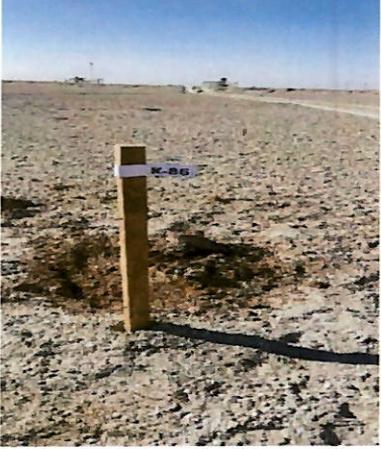
Имеются останки бурового оборудования, от центра скважины NB509 на восток 114 м. Устье скважины визуально не найдено.
		X-5000414.540	Y-9547169.927		
62	K90 (Северные Бузачи)	45 8 54.04	51 47 21.55

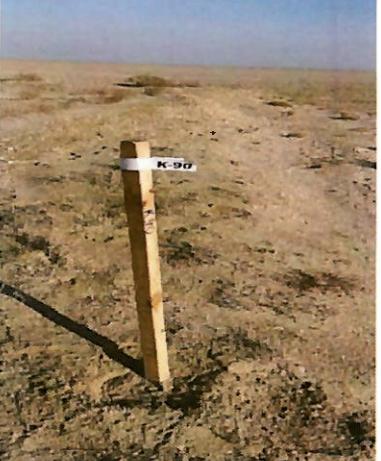
Имеются останки бурового оборудования, Район скважины находится в районе устья скважины K17 (водозаборная скважина). Устье скважина визуально не найдено.
		X-5001821.709	Y-9562075.567		
63	K91 (Северные Бузачи)	45 7 46.59	51 34 19.97

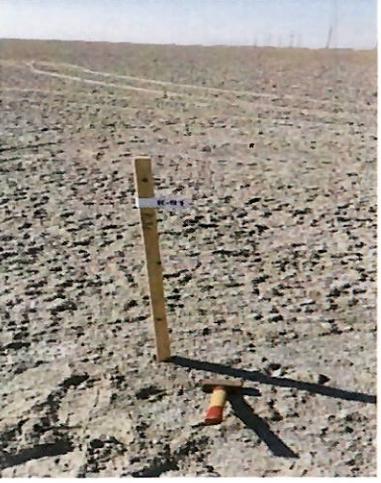
Имеются останки бурового оборудования, от центра скважины NB550 на север 42 м. и на запад 30 м. Устье скважины визуально не найдено.
		X-4999595.618	Y-9545016.171

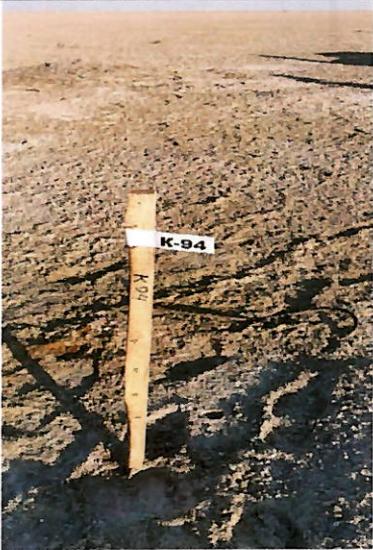
64	K94 (Северные Бузачи)	45 8 23.38 X-500869.142	51 46 53.03 Y-9561461.68

Район скважины находится от К37 (водозаборная скважина) на юг 177 м. и на запад 179 м. По месту имеются останки бурового оборудования. Устье скважины визуально не найдено.
65	K97 (Северные Бузачи)	45 8 20.88 X-5000807.131	51 48 3.94 Y-9563011.752

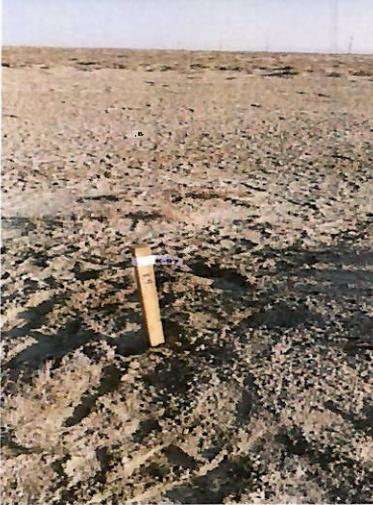
Район скважины находится от К40 (водозаборная скважина) на юг 159 м. и на восток 170 м. Устье скважины визуально не найдено.
66	K99 (Северные Бузачи)	45 7 40.44 X-4999423.581	51 36 12.13 Y-9547468.601

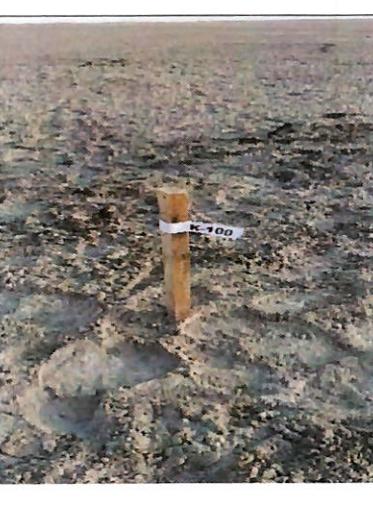
Имеются останки бурового оборудования, Район скважины находится от К23 (водозаборная скважина) на север 233 м. и на восток 104 м. Устье скважины визуально не найдено.

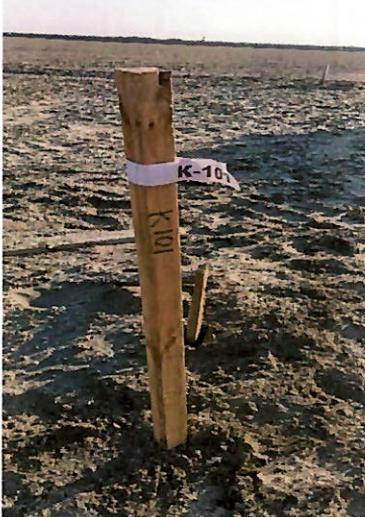
68		45 9 33.62	51 48 47.48	X-5003062.207	Y-9563940.469

Имеются останки бурового оборудования, Район скважины находится от NB10277 на запад 186 м. и на юг 68 м. Устье скважина визуально не найдено.
69	K102 (Северные Бузачи)	45 9 56.71	51 49 22.95	X-5003782.871	Y-9564707.924

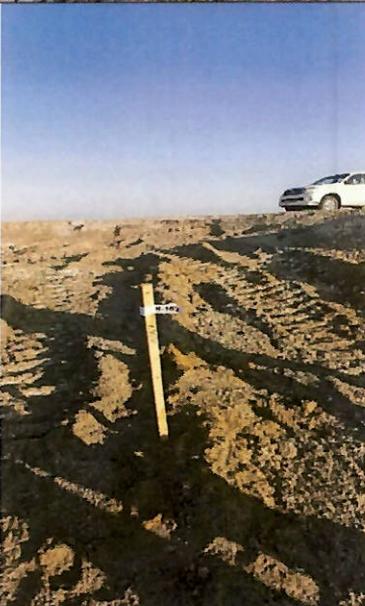
Район скважины находится от NB10300 на север 213 м. и на восток 178 м. Устье скважины визуально не найдено.
71	K106 (Северные Бузачи)	45 7 43.09	51 38 0.42	X-4999523.492	Y-9549834.473

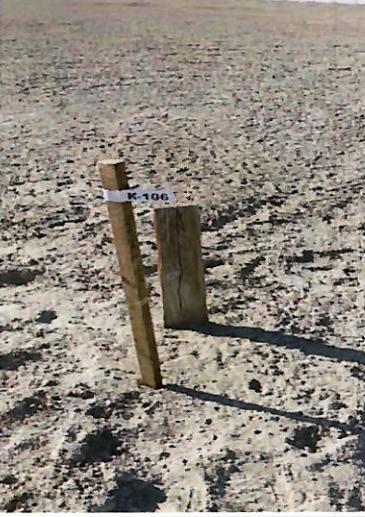
От ПС-110/20кВ. «Северные Бузачи» на запад 2801 м. и на юг 867 м. Устья скважина визуально не найдено.

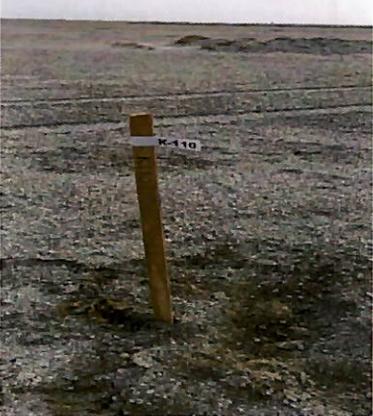
72	K110 (Северные Бузачи)	45 9 19.06	51 50 0.58	X-5002628.990	Y-9565541.717

Имеются останки бурового оборудования, Район скважины находится от NB10329 на север 100 м. и на восток 87 м. Устье скважины визуально не найдено.
73	K111 (Северные Бузачи)	45 8 23.08	51 33 58.32	X-5000741.004	Y-9544535.011

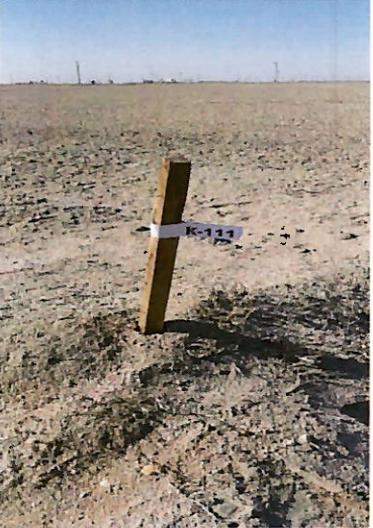
Имеются останки бурового оборудования, Район скважины находится в районе площадки МС-31/3. Устье скважины визуально не найдено.
74	K114 (Северные Бузачи)	45 8 30.52	51 36 2.24	X-5000968.002	Y-9547240.982

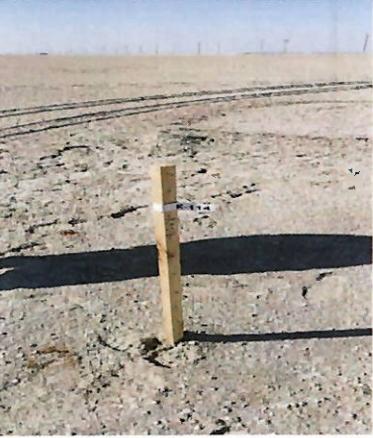
Имеются останки бурового оборудования, от центра скважины NB510 на север 543 м. и на восток 83 м. Устье скважина визуально не найдено.
75	K118 (Северные Бузачи)	45 8 54.02	51 43 5.82	X-5001768.983	Y-9556488.98

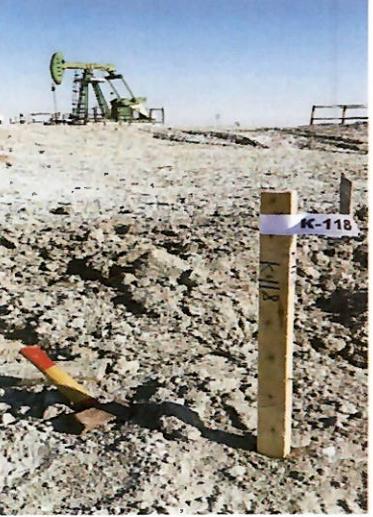
Имеются останки бурового оборудования, от центра скважины NB6131-3Н на юг 40 м. и на запад 23 м. Устье скважины визуально не найдено.

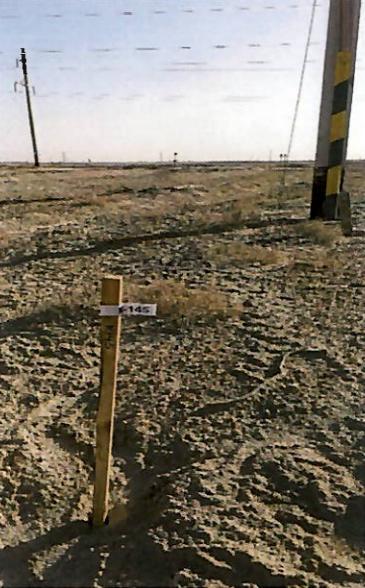
80	K145 (Северные Бузачи)	45 8 8.71	51 32 3.01	X-5000258.009	Y-9542018.695

Имеются останки бурового оборудования, от центра скважины NB4053 на юг 177 м. и на восток 45 м. Устье скважины визуально не найдено.
81	G175 (Северные Бузачи)	45 10 20.99	51 45 1.82	X-5004476.891	Y-9558998.139

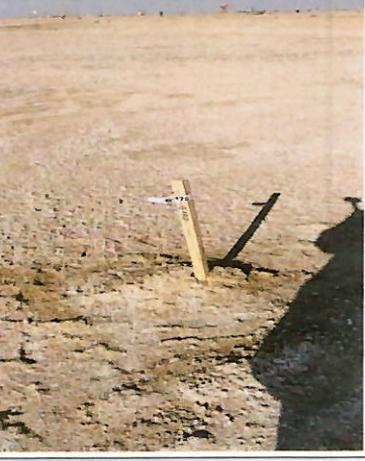
Следов не найдено, находится в районе устья скважины NB10443-3.
82	G185 (Северные Бузачи)	45 8 9.51	51 48 18.07	X-5000459.193	Y-9563323.977

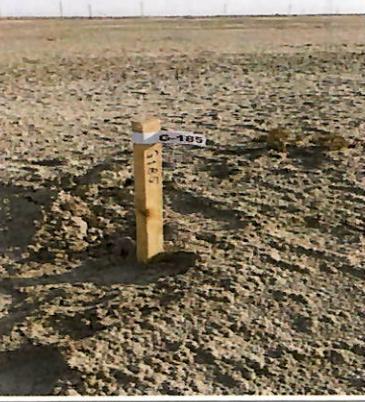
Район скважины находится от К46 (водозаборная скважина) на юг 91 м. и на восток 82 м. По месту имеются останки бурового оборудования. Устье скважины визуально не найдено.
