АКТ

**Межведомственной комиссии по приему на баланс скважин разведочного периода,
расположенных на контрактной территории месторождения Северные Бузачи**

(Контракт на добычу углеводородов на месторождении Бузачи Северные в Мангистауской области Республики Казахстан, Государственный регистрационный №4974-УВС от 25.04.2021 г.).

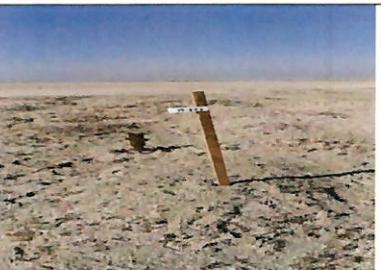
25	G177/Г177 (Северные Бузачи)	45 8 36.99 X-553690.420	51 40 56.81 Y-5001231.710

Район скважин NB6367, NB6369. Территория чистая, нефтяных пятен и замазученности не обнаружено, водо-нефте-газопроявлений нет. На устье фланцевое соединение, на 12-ть шпилек, фланец с 2" задвижкой, закреплен 6-ти шпильками, пропуски не наблюдаются.
26	G179/Г179 (Северные Бузачи)	45 8 26.99 X-542839.866	51 32 40.79 Y-5000820.231

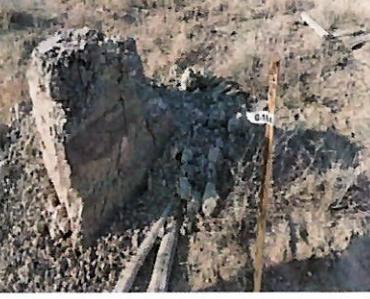
Район скважины находится от К44 водозаборный, на юг 210 м. и на запад 197 м. Обнаружено остатки бурового оборудования. Территория чистая, нефтяных пятен и замазученности не обнаружено, водо-нефте-газопроявлений нет. Предположительно устья скважины находятся под разваливающейся тумбой. Скважина ликвидирована.
29	G186/Г186 (Северные Бузачи)	45 9 46.64	51 47 14.24	X-561896.998	Y-5003430.019

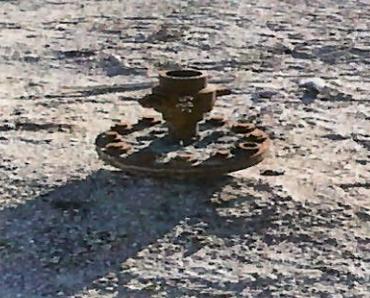
Район скважин NB10226, NB10228, NB10533. Территория чистая, нефтяных пятен и замазученности не обнаружено, водо-нефте-газопроявлений нет. На устье фланцевое соединение, на 12-ть шпилек, фланец с 2" задвижкой, закреплен 12-тью шпильками, пропуски не наблюдаются. Имеется мусор.

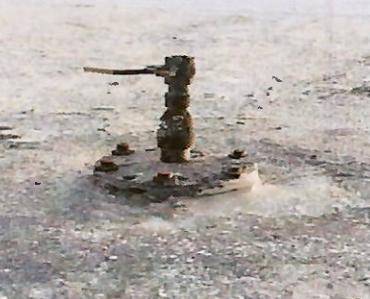
30	G188/Г188 (Северные Бузачи)	45 10 2.655	51 47 57.045	X-562817.997	Y-5003967.023

Район скважин NB10226, NB10228, NB10533. Территория чистая, свежих нефтяных пятен и замазченности не обнаружено, водо-нефте-газопроявлений нет. На устье фланцевое соединение, на 12-ть шпилек, фланец с задвижкой, закреплен 6-тью шпильками, пропуски не наблюдаются
31	G189/Г189 (Северные Бузачи)	45 8 17.89	51 48 32.01	X-5000720.935	Y-9563625.982

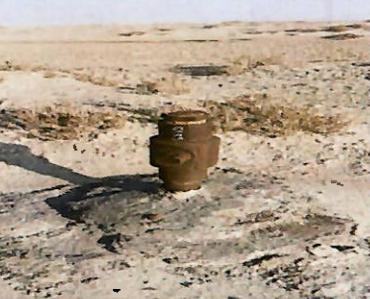
Район скважины NB10354. Территория чистая, нефтяных пятен и замазученности не обнаружено, водо-нефте-газопроявлений нет. На устье фланцевое соединение, на 12-ть шпилек, фланец с 2" задвижкой. Имеется пятно высохшей нефти на фланец, пропуски не наблюдаются.

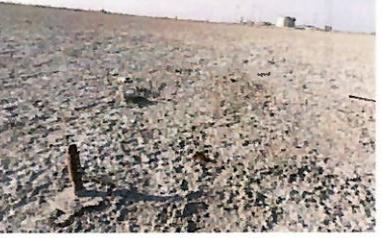
36	G217/Г217	45 9 16.318 X-557780.000	51 44 5.204 Y-5002469.010

Район восточнее скважин NB692, NB6113, NB6113-2Н. Территория чистая, нефтяных пятен и замазченности не обнаружено, водо-нефте-газопроявлений нет. На устье фланцевое соединение с заглушкой, пропуски не наблюдаются.
37	K18/C18 (Каражанбас-Северные Бузачи)	45 9 31.53 X-562883.120	51 48 10.26 Y-5002934.450

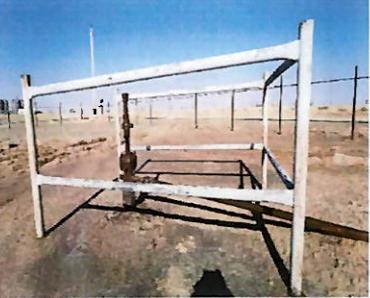
40	K57/C57 (Каражанбас)	45 10 26.02	51 43 51.35	X-5004618.064	Y-9557457.92

От центра скважины NB39-2 на север 65 м. и на запад 39 м. Скважина огорожена, территория чистая, нефтяных пятен и замазученности не обнаружено, водо-нефте-газопроявлений нет. На устье фланцевое соединение на 8-м шпилек приварено к колонне, имеется отвод, 2" задвижка закреплена 8-м шпилек, пропуски не наблюдаются. Огорожена.
41	K78/C78 (Каражанбас)	45 9 38.69	51 36 30.34	X-547839.480	Y-5003077.790

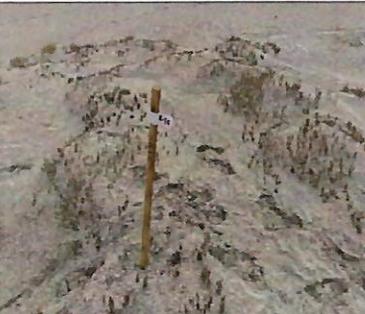
Район скважины находится от К49 (водозаборная скважина) на север 233 м. и на восток 102 м. По месту имеются останки бурового оборудования. Устье скважины визуально не найдено.
47	K14 (Сайгисор)	45 9 30.21 X-5002983.055	51 50 43.98 Y-9566486.101

Район скважины находится от NB10240 на юг 668 м. и на восток 364 м. Устье скважины визуально не найдено.
48	K15 (Сайгисор)	45 10 11.73 X-5004257.103	51 50 9.97 Y-9565729.996

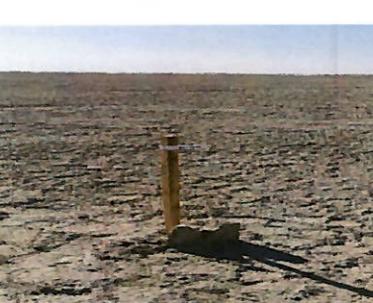
Район скважины находится от К40 (водозаборная скважина) на юг 159 м. и на восток 170 м. Устье скважины визуально не найдено.
66	K99 (Северные Бузачи)	45 7 40.44 X-4999423.581	51 36 12.13 Y-9547468.601

Имеются останки бурового оборудования, от центра скважины NB541 на юг 433 м. и на восток 404 м. Устье скважины визуально не найдено.
67	K100 (Северные Бузачи)	45 8 56.34 X-5001917.328	51 49 14.16 Y-9564545.809

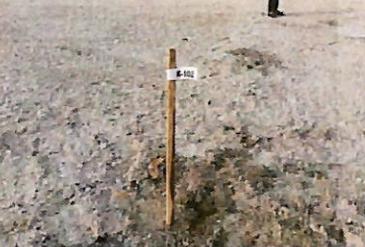
Имеются останки бурового оборудования, Район скважины находится от NB10277 на запад 186 м. и на юг 68 м. Устье скважина визуально не найдено.
69	K102 (Северные Бузачи)	45 9 56.71	51 49 22.95	X-5003782.871	Y-9564707.924

Имеются останки бурового оборудования, Район скважины находится от NB10300 на север 881 м. и на восток 68 м. Устье скважины визуально не найдено.
70	K103 (Северные Бузачи)	45 9 31.41	51 49 23.45	X-5003001.937	Y-9564726.801
